# YOUNGSKVARTALET, OSLO

– rehabilitering av tre gamle murgårder

Tekst: John Rusvik Johansen, Veidekke Entreprenør

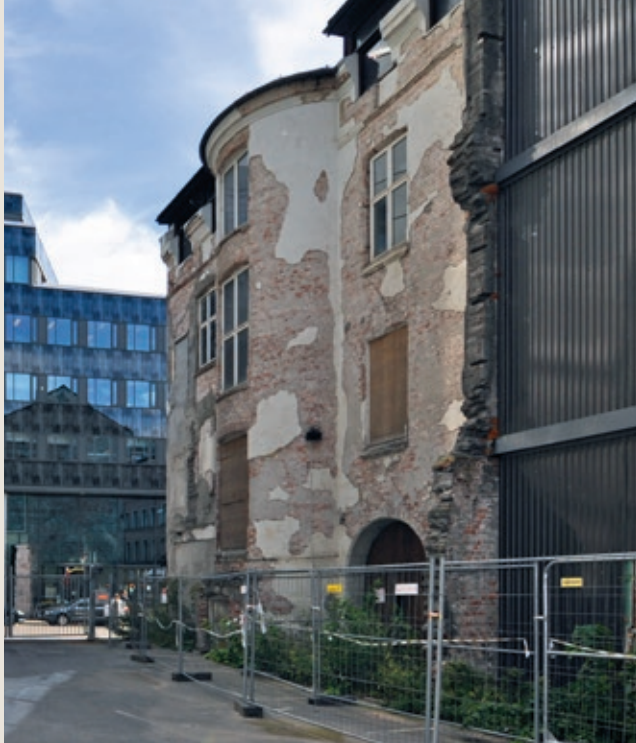
Youngs gate 7: Her ble fasadene beholdt med kun lokale utbedringer. I rivesnittene var det mye løs stein, så disse ble revet og gjenoppbygget.

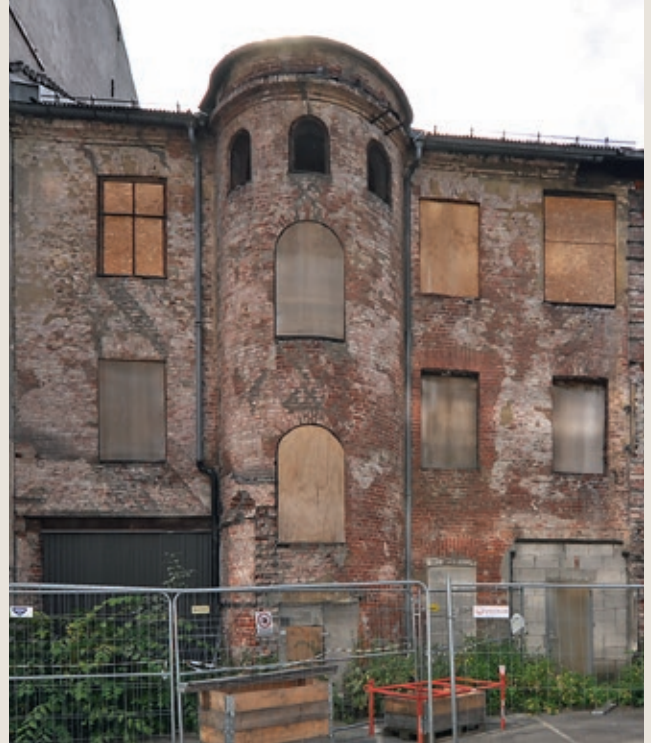
Youngs gate 9: Her var det ekstra store setningsskader. Trapperommet mot bakgården måtte rives og gjenoppbygges i sin helhet. Teglsteinene var i god stand og ble rengjort og gjenbrukt

I Youngsgate 9 måtte det buede trapperommet plukkes ned stein for stein og gjenoppbygges som kopi, med samme teglstein

De teglkonstruksjonene som var i farlig dårlig forfatning ble plukket forsiktig ned, og de fleste ble gjenoppbygget. Teglsteinen ble rengjort og gjenbrukt i størst mulig utstrekning, og supplert med en ny rehabstein tilpasset formålet og som byantikvaren fant akseptabel. I Youngsgate 9 måtte hele det buede trapperommet mot gården plukkes ned stein for stein fra lift og gjenoppbygges som kopi, med samme teglstein.

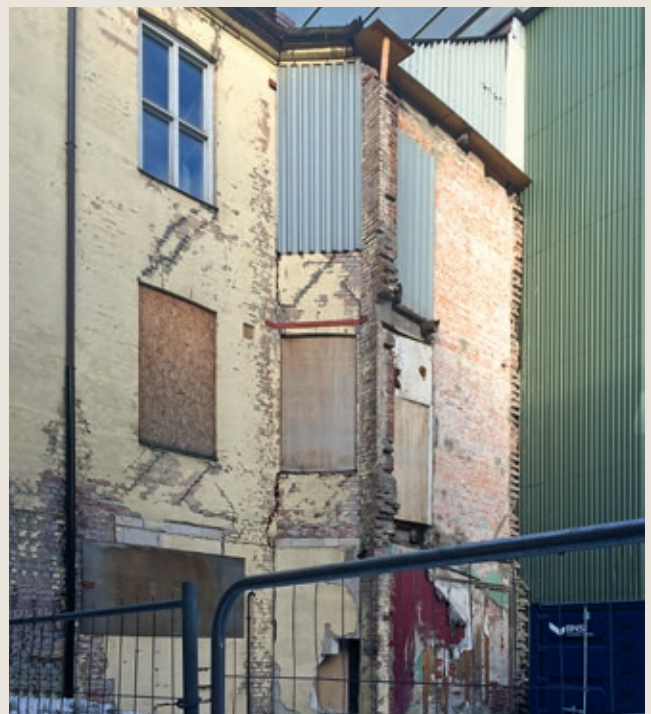
Torggata 13: Her kunne alle fasader bevares, mens en mindre skråvegg samt rivesnitt ble revet og gjenoppbygget. I gavlen måtte en del av teglveggen på loftet rives, den var ute av lodd, og i tillegg var teglsteinen frostskaadet og delvis pulverisert. Det samme gjaldt én av skorsteinene, som også ble revet.

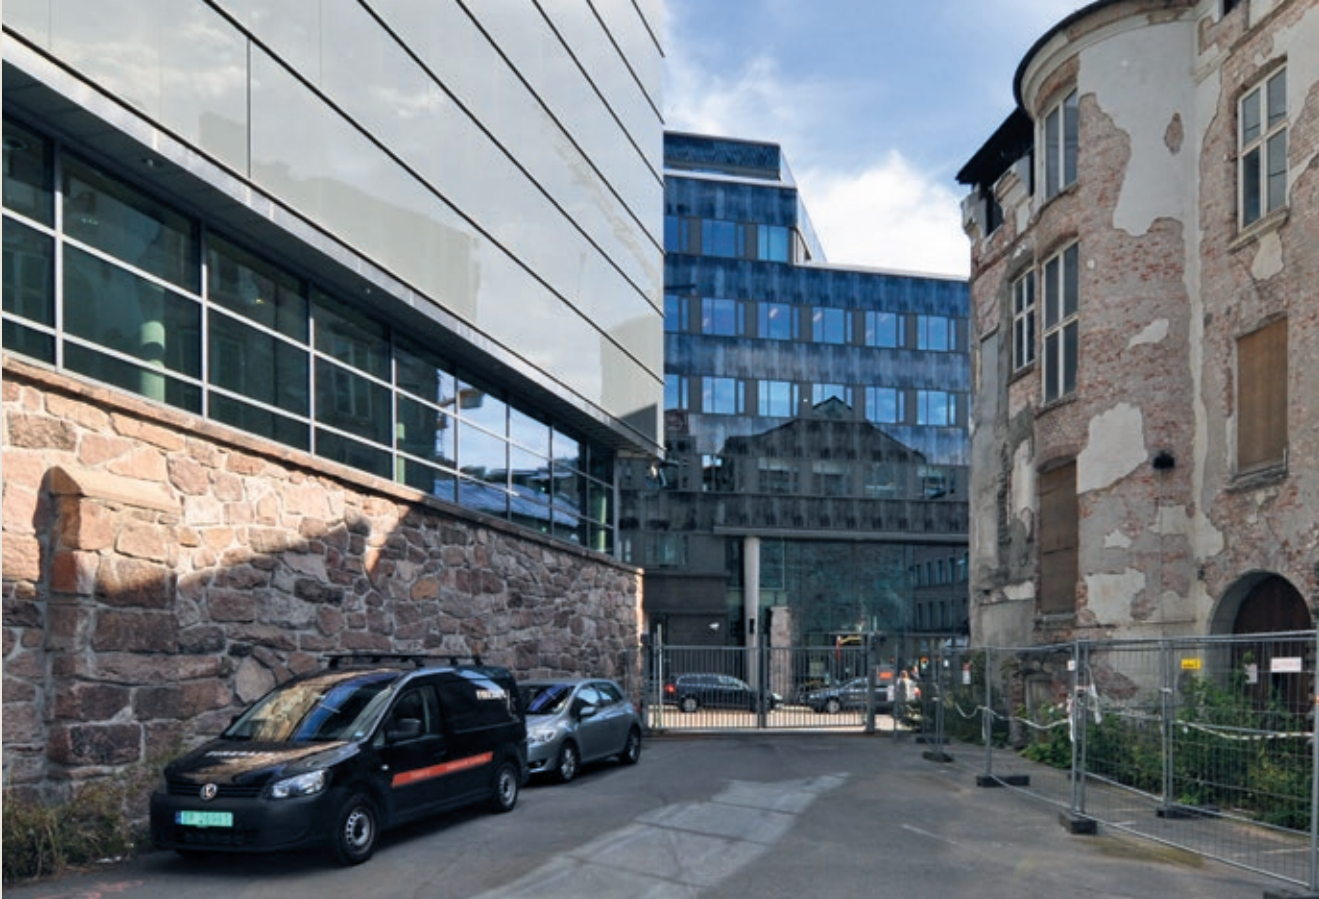
I bakgården står en del av den gamle tukthushusmuren i granitt, som er gjenoppbygget. Spunten til Hammersborggata 12 har skråsteg som er boret ned under murgårdene. Deler av denne muren står nå godt synlig i tilbygget

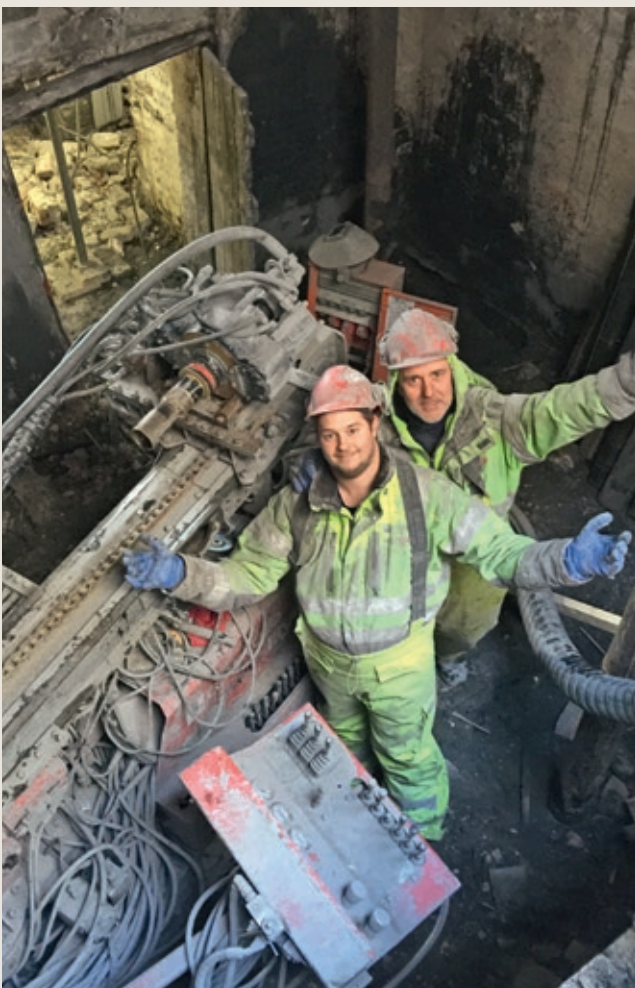
Gårdene ble refundamentert med stålkjernepeler som ble boret 20–30 meter ned til fjell

Den midterste byggården hadde fundamenter rett på grunnen, og kunne nærmest sies å 'henge' på de to naboene, som var fundamenter med natursteinsmurer på treflåter. Treflåtene var i ferd med å gå i oppløsning, og i samtlige murgårder måtte derfor dekkene i kjeller og 1. etasje fjernes, hvorpå det ble fundamenter på nytt vha. stålkjernepeler som ble boret 20–30 meter ned til fjell – i 140 hull  $\varnothing 200$  mm – og istøpt betong.

Pelene kunne ikke gå gjennom treverk, så treflåtene på alle pelepunkter ble fjernet med bajonettsag. Pelene står telt inntil kjellermuren, som ble saget ut i seksjoner. I hullene ble det armert og støpt konsoller som hviler på pelene. Grunnmuren måtte stålførsterkes flere steder for å tåle dette. Dernest ble det støpt nye dekker i kjeller og 1. etasje.

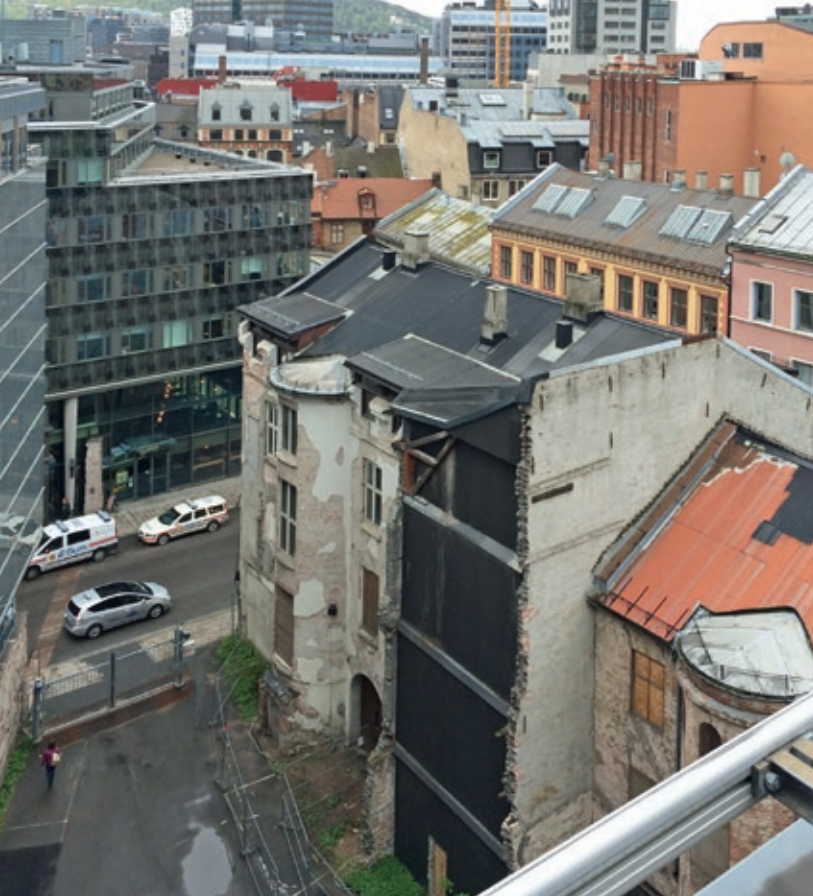
Før og etter rehabilitering. Den smale bakgården er nå tilgjengelig for publikum og fungerer som uteområde for kantine og restauranter

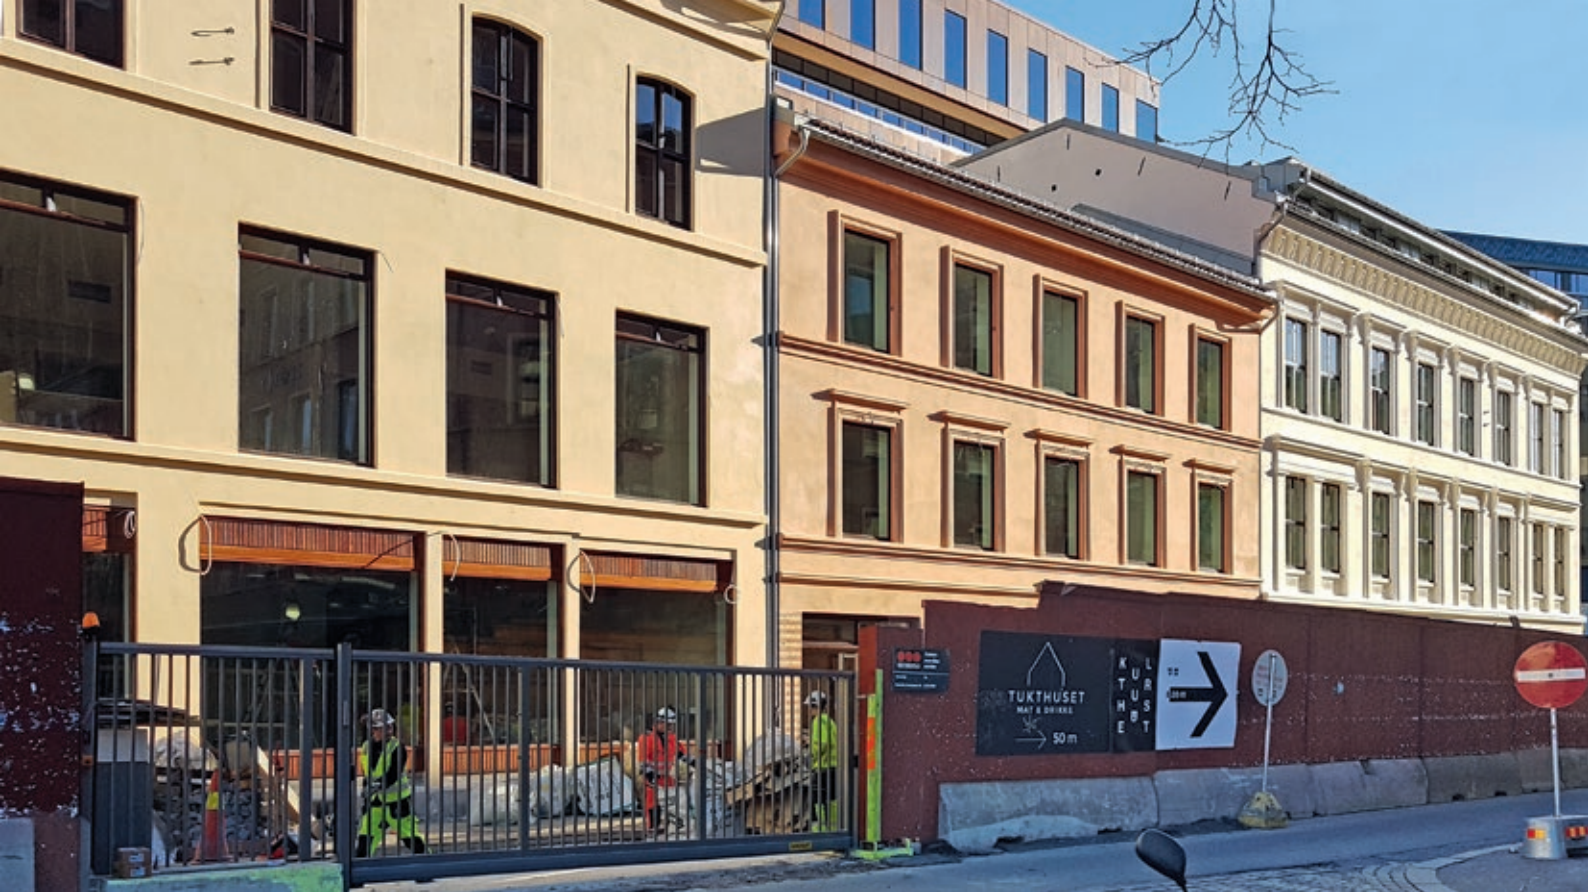
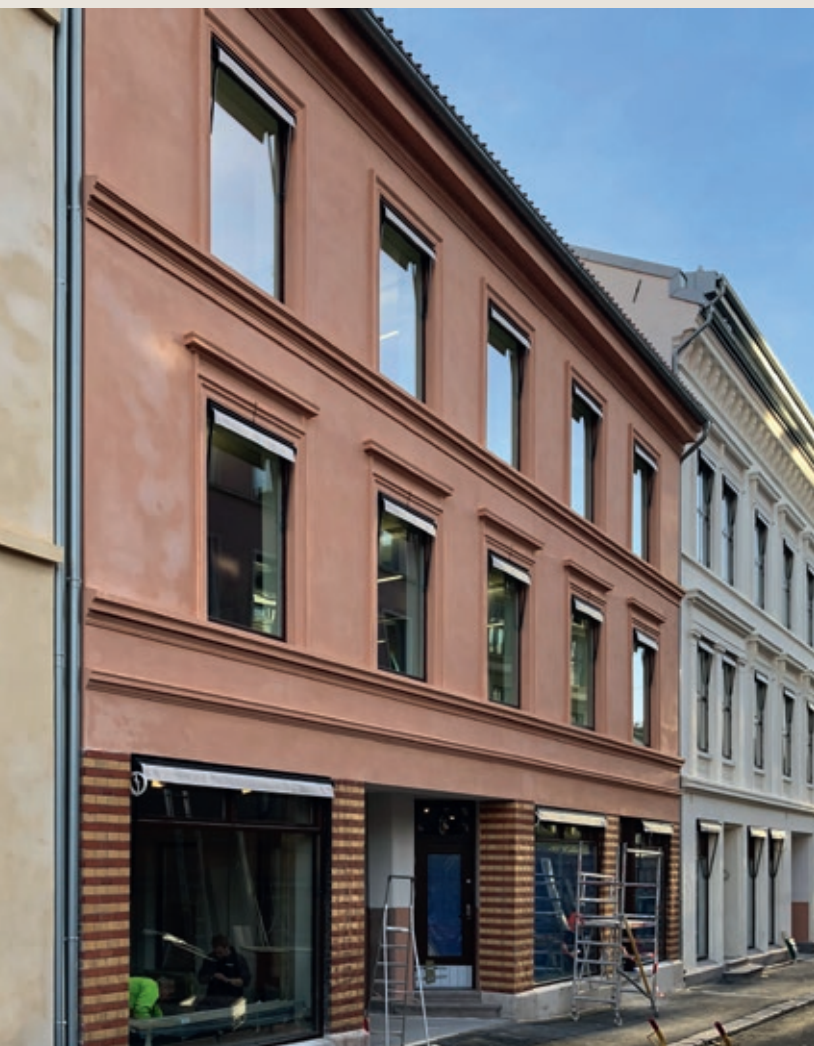
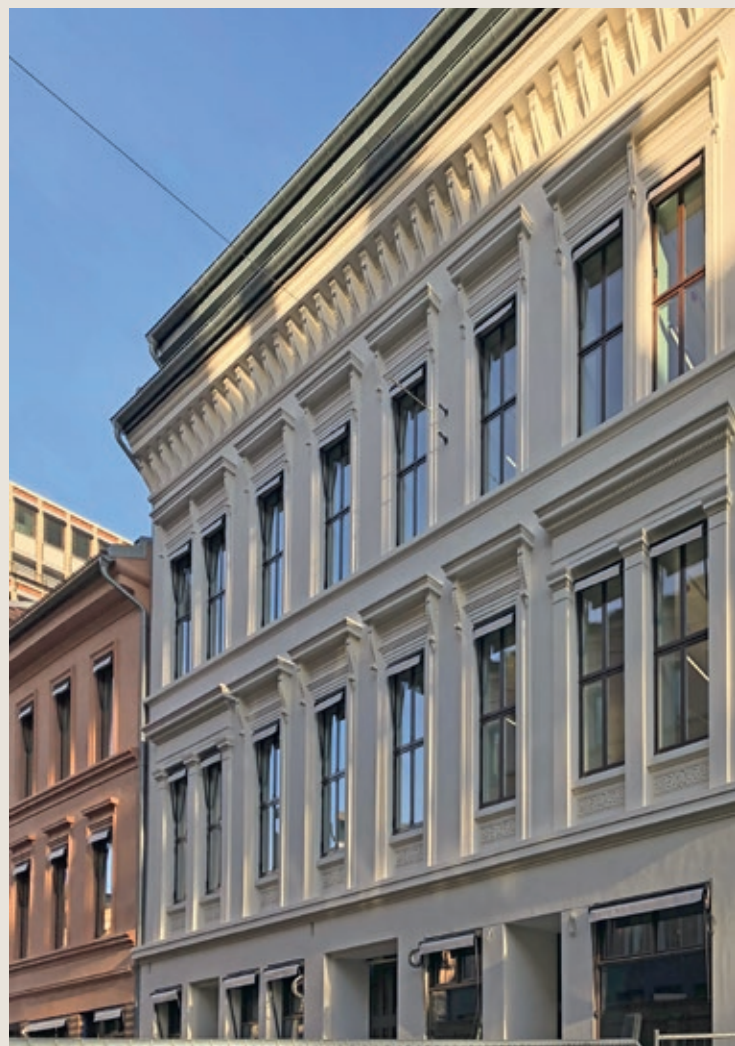
Ornamenter, trekninger og annen utsmykning var forbeholdt gatefasadene. I Torggata 13 (til venstre) ble de tretten store teakvindue mot gaten restaurert. Dette var en omfattende jobb, 150 timer pr. vindu, men så ble de da også resultatet flott!  
Under: Youngs gate 9 og 7
