GAMLEFYRET PÅ JOMFRULAND

– en krevende og lærerik rehabiliteringsprosess

Tekst: Brita Nyquist og Øyvind Lauvnes. Ill.: Ø. Lauvnes og Riksarkivet

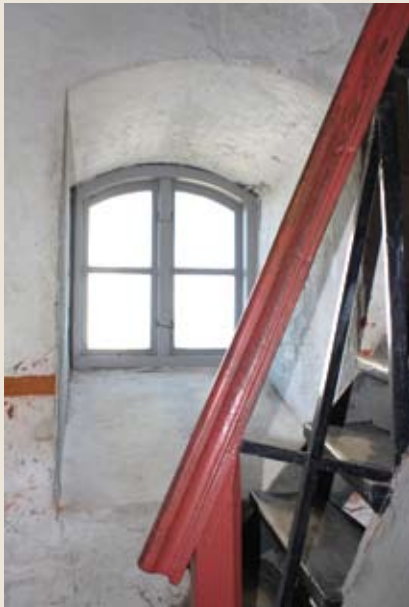
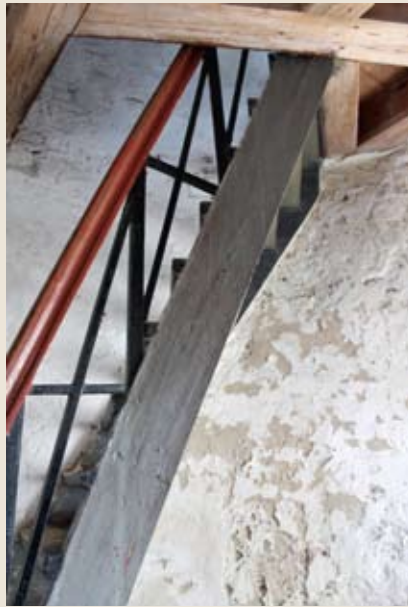
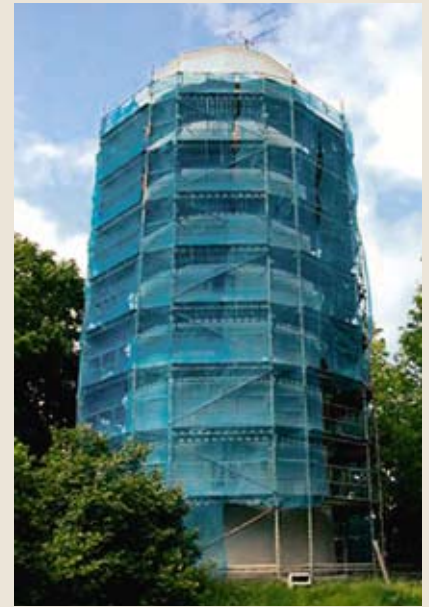
Fyrtårnet er oppdelt i fire etasjer med smal tretrapp mellom og rekkverk i enkel senempire. Vinduene er svakt buet i overkant, og trevirket er malt. Bildene viser også tydelig hvilken tilstand innvendige vegger befinner seg i.

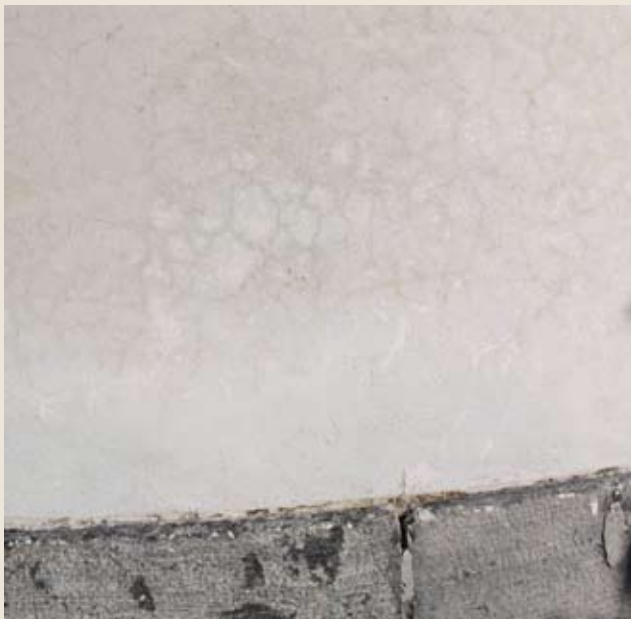
Etter fire år står pussen fortsatt bra. Det vil alltid være mest fuktighet i teglen ned mot grunnmuren. Krakeleringene som vises på bildet er uproblematisk og kommer som en følge av fukt- og temperaturbevegelser i underlaget.

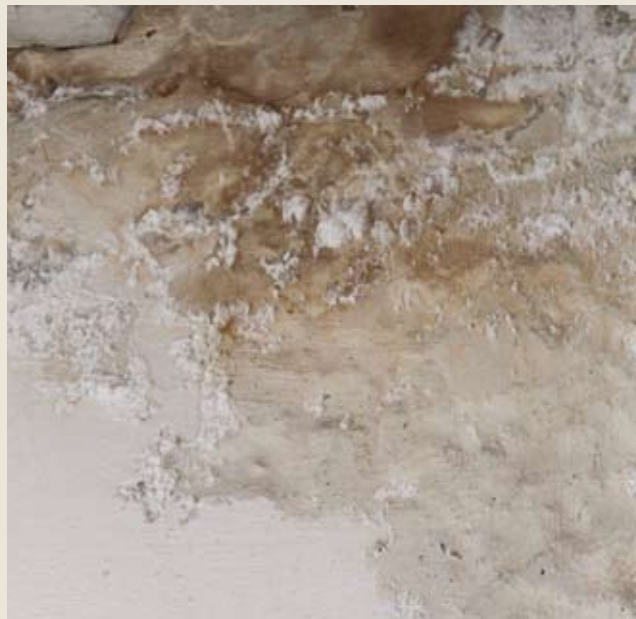
Innvendige saltutslag er nå betraktelig redusert. Saltutslag skyldes innesperret fukt som ikke kan fordampe. For å bedre forholdene bør resterende plastmaling erstattes med kalkpuss og hvitning.

Saltutslagene på murverket innvendig er redusert betraktelig de siste årene. Å fjerne resterende plastbasert maling og erstatte med kalkpuss og hvitning ville ytterligere kunne avhjelpe fuktproblematikken i tegltårnet. Saltutslagene forteller at fuktighet er sperret inne i teglen uten å kunne fordampe (bildet øverst til høyre).
