SÅLBENKESLAG

Tekst og illustrasjoner: Franco Bløchlinger, Metallplan

Sålbenkeslag ser dessverre ut til å være et glemt kapittel i Norge.

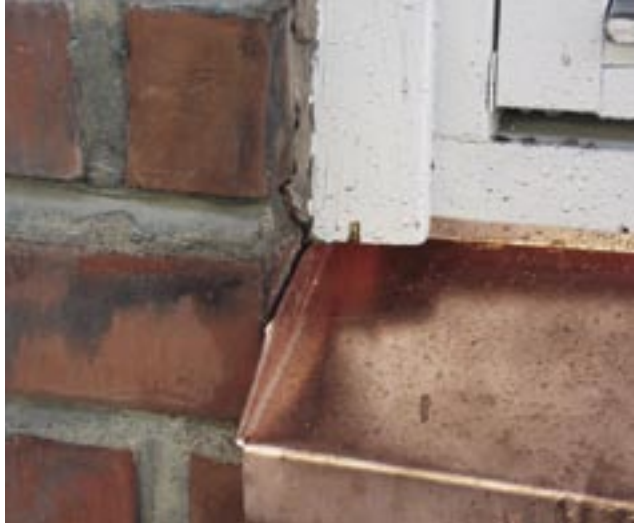
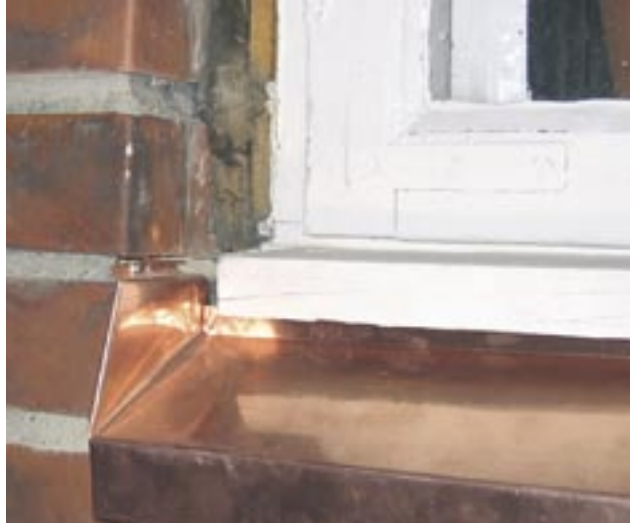
Bildene over viser to utgaver av sålbenbeslag. Til venstre vises en mangelfull utførelse, mens på bildet til høyre tilfredsstillende håndverksmessige krav som stilles til et sålbenbeslag. Situasjonen viser et typisk eksempel fra en norsk byggeplass. I dette tilfellet hadde arkitekten prosjektert og beskrevet sålbenbeslaget som vist i høyre bilde. Mens entreprenøren på sin side fant dette for komplisert og prøvde seg med en forenklet utgave – eller kanskje han ikke visste bedre?

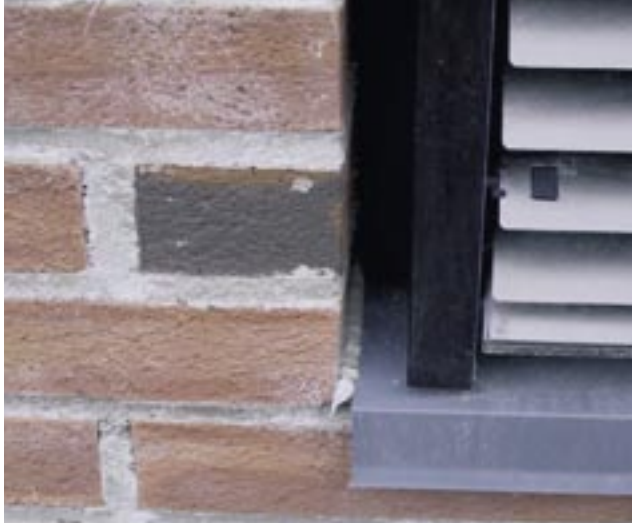
Ikke direkte kvalitetshåndverk...

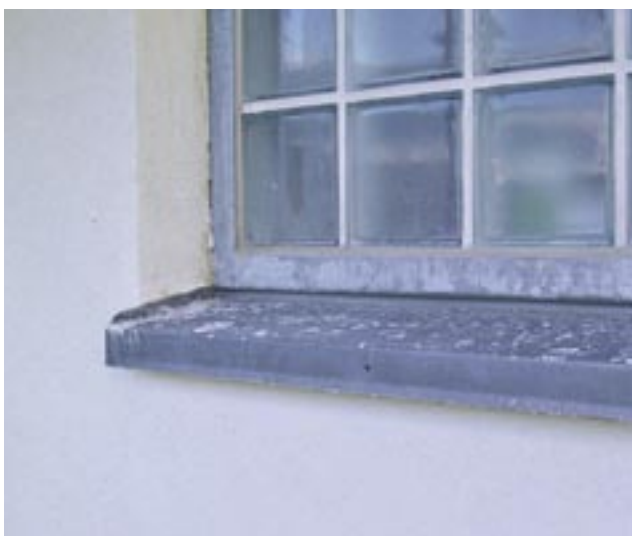
Innpussing av beslag uten rom for bevegelse. Kamspiker i front?

- Innpussing:**
1. I smyg må det ikke pusses over beslaget opprett med tiden løsner dette og går i oppløsning. Beslaget beveger seg under temperaturforandringer.

2. Ved lange lengder, der det ønskes en puss-overgang mot beslaget, skal pussingen ikke være i direkte kontakt med sålbenken. Det må brukes en overgang i form av et innmurt profil eller beslag.

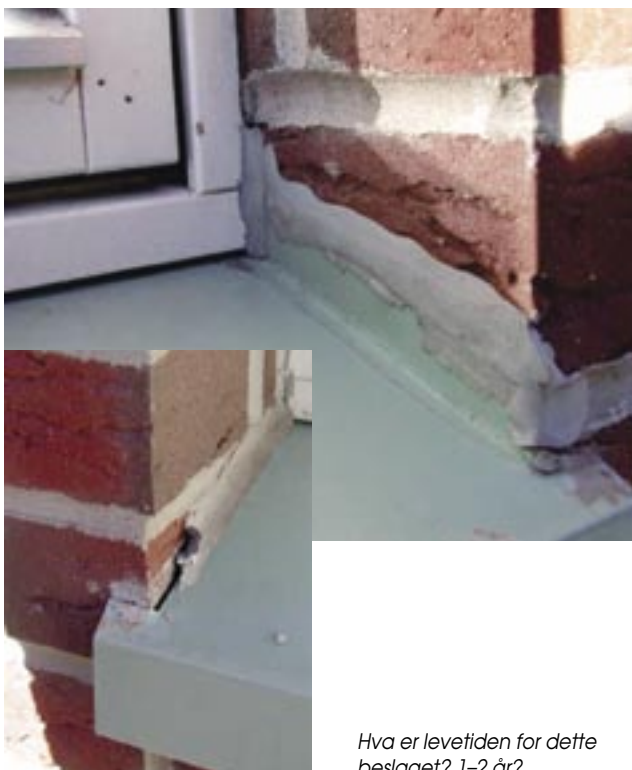
Hva er levetiden for dette beslaget? 1-2 år?

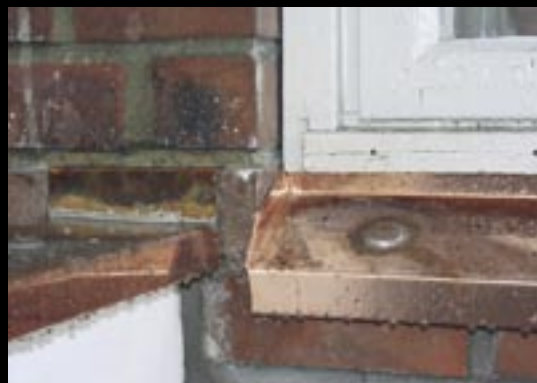
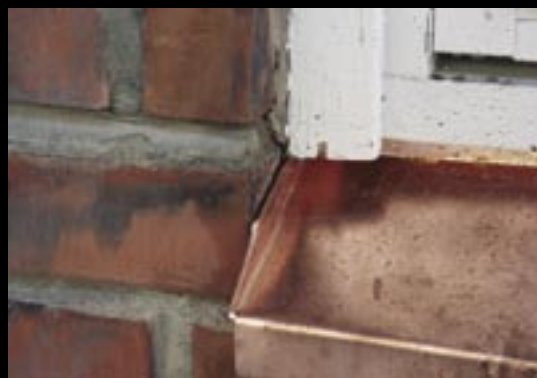
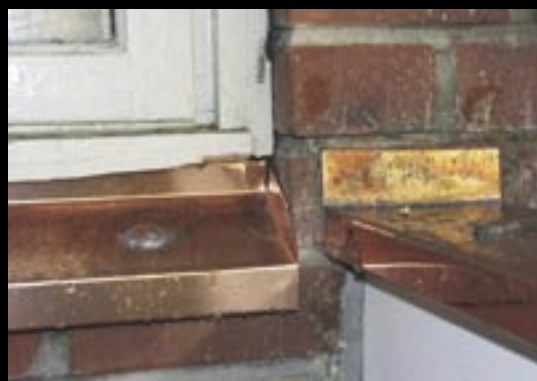
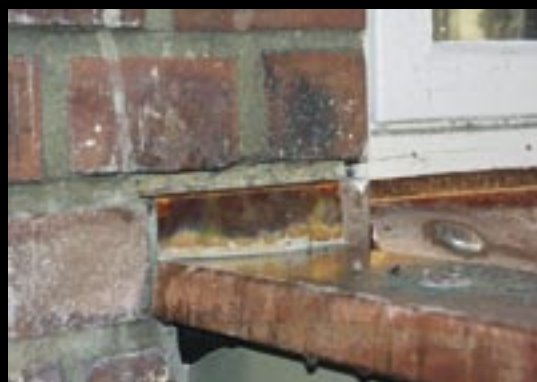
Disse bildene er utlånt av sivilingeniør Erik Algaard, rådg. ingeniør i bygningssysikk og materialteknologi, Muti-consult AS. De inngår i hans skrekkkabinett for dårlig detaljforståelse og håndverksskikk.

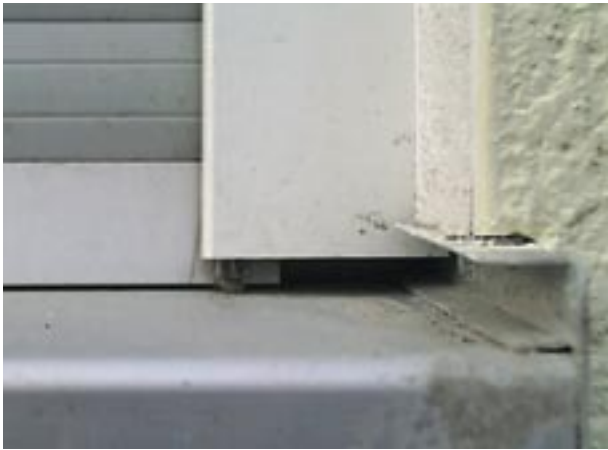
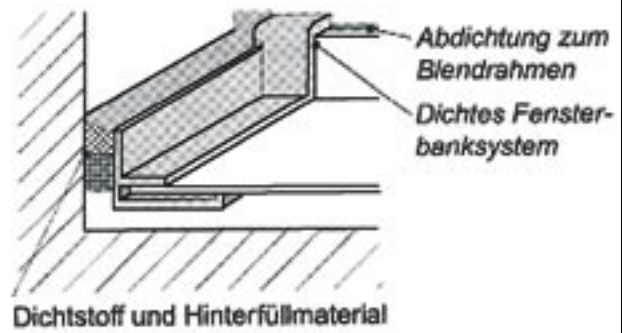
Våre europeiske kolleger, f.eks. i Tyskland, har beslagløsninger som blir betraktet som ukonvensjonelle her. Her vises en sålbenk av aluminium med tykkelse 2 mm og påsatte endebunner. Profilene brukes som endebunn og pussekant. Sålbenken beveger seg fritt i profilet, samtidig som tetting mellom puss og profil er ivarettatt.

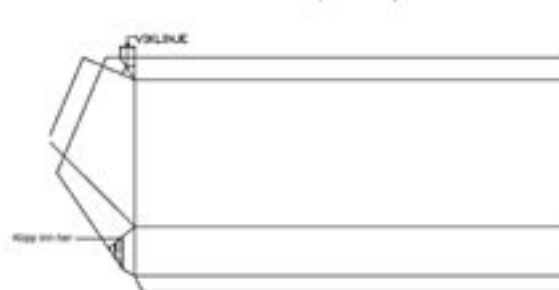
Sålbenkbeslaget er knekt opp direkte i utkrasset fuge, det bakre hjørnet er faset sammen (vikfals). I etterkant skal beslagets fuger med elastisk, eddiksyrefri, uv-bestendig fugemasse.

Også her ville det vært en fordel om man fuget ut mellom horisontal vinduskarm og sålbenkbeslaget. Fuging må utføres av profesjonelle firmaer.
