SLIPT BETONGGULV

erfaringer fra Bøler kirke

Tekst: Benedikte Thallaug Wedset, BRUKdesign
Foto: nispe@datho.no, Benedikte Thallaug Wedset og red.

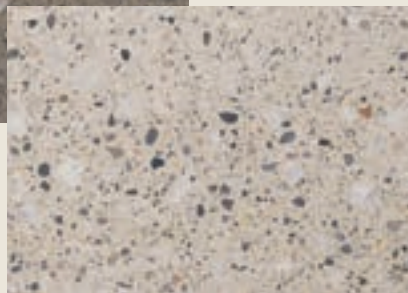
mørkt tilslag, lys betong

lyst tilslag,
mørk betong

lyst tilslag,
lys betong

Slipte gulv med forskjellige typer tilslag og sement

Fellesnevneren er derfor hvit sement og sand, i dette tilfellet Svelviksand som gir en litt mer gylden farge. I gulvet er det benyttet fordyrende marmor i ulike størrelser, mens leverandørens standardtilslag er brukt i de øvrige konstruksjoner.

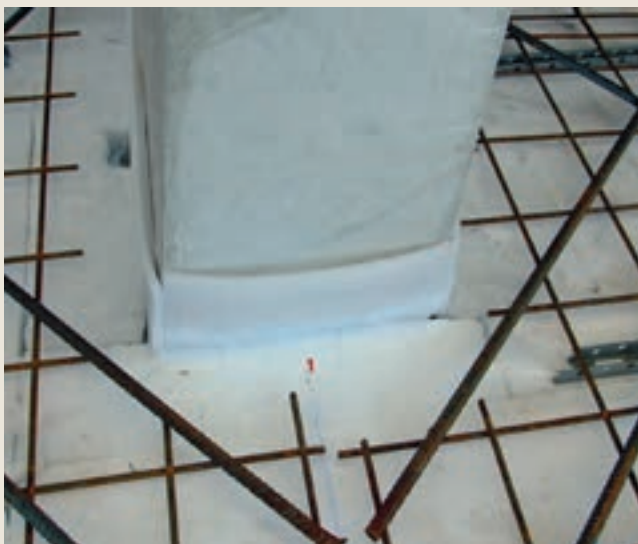
Armering rundt søyler

Plassering og forsterkning av armeringen ble planlagt i samarbeid med utførende. Gulvflaten har en del punkter som er spesielt utsatt for oppsprekking, bl.a. rundt søyler og utvendige hjørner. Her ble det lagt ekstra armering og sikret slipp, dvs. at heften brytes.

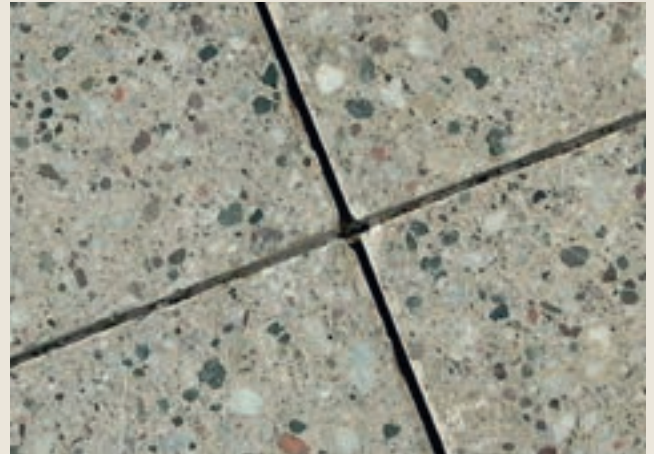
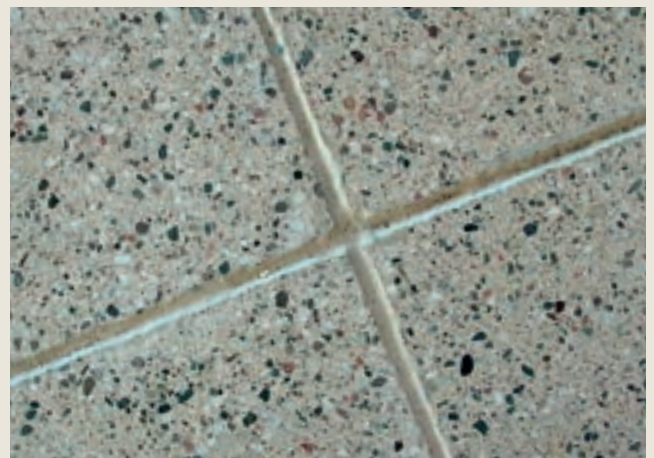
Det ble saget rissanvisere mot søyler
Bildene viser rissanvisere med og uten fugemasse

Kirkens geometri gir et naturlig rutenett mellom søylene. Disse ble brukt som utgangspunkt for oppdelingen av gulvene for å kontrollere krymp og styre opprissing.

Utsparingen rundt søylene endrer måten betongen naturlig vil krympe og ga plasseringen av rissanvisere både estetisk og teknisk begrunnelse.

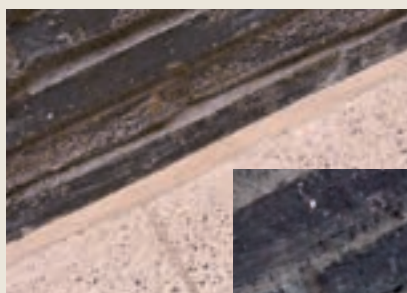
Fuge langs vegg fylt med hhv. lys og mørk fugemasse

Fugene langs vegger og søyler ble fylt etter siste slip, rengjøring og overflatebehandling. Denne jobben krever stort faglig nærvær. Estetisk sett utgjør fugene den siste og avgjørende prikken over i-en.
