# VANN I BASSENGET?

## Rehabilitering av svømmebassenger

Tekst: Tony Hamran, Mapei AS  
ILL.: Mapei AS,  
Heide Benser/yaymicro.com

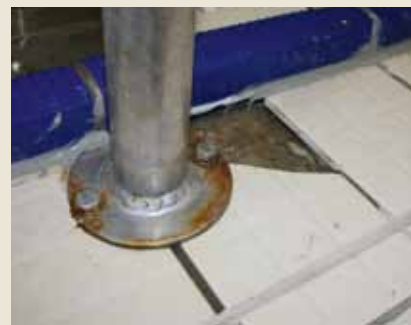
Utvasking av fuger resulterer i at fliser sprekker og løsner

- Sprekker og skader i bærende konstruksjoner
- Nye krav til vannkvalitet som gamle renneløsninger og vannbehandlingsanlegg ikke kan tilfredsstille
- Utvasking av fuger resulterer i at fliser sprekker og løsner
- Høyt energiforbruk gjør driften for kostbar
- Gamle basseng har sjelden membran eller vanntett betong, noe som resulterer i fuktvandring i konstruksjonene og inn i tilstøtende rom
- Flere bruksområder (svømmeopplæring, terapibasseng, ulike foreninger leier seg inn). Varierende vanntemperatur og endret vannkvalitet øker belastningen på basseng og tiliggende konstruksjoner.

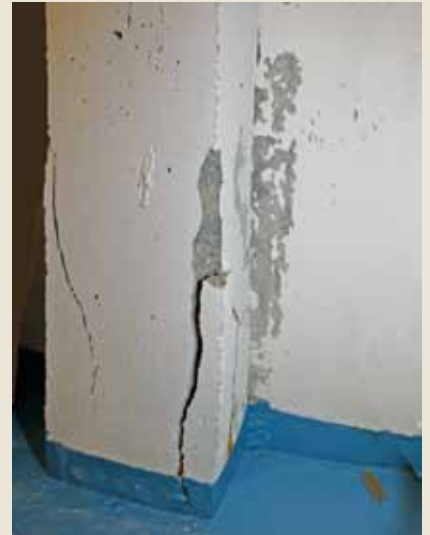
Injisering av riss: Såkalte pakkere borres inn på skrå av rissene og fylles med epoksy vha en injeksjonspumpe

### INJISERING AV RISS MED EPOKSY:

- Bor inn pakkere på skrå av rissene
- Sparkle igjen rissene
- Injiser epoksyen, start med den laveste pakkere til injeksjonsmaterialet kommer ut av ovenforliggende eller neste pakker. Monter nippelen på denne og fortsett til hele risset er fylt
- Fjern nippel/pakkere og sparkle igjen hullene når epoksyen er ferdig herdet

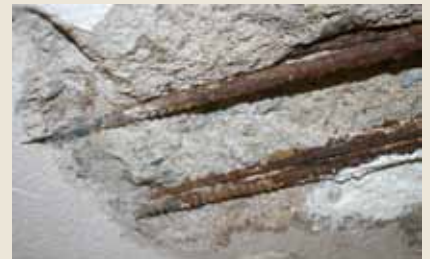
Korrodert armering må rengjøres og korrosjonsbeskyttes. Deretter påføres heftbro på betongen, som repareres med spesialmørtel

- Fjern dårlig betong. Dette kan gjøres vha. sandblåsing, pigging, blastring osv.
- Rengjør armeringen (gjennomrustet armering må fjernes og erstattes)
- Påfør korrosjonsbeskyttelse på armeringen
- Påfør heftbro på betongen
- Eventuell forskaling settes opp
- Utfylling med reparasjonsmørtel/ekspanderende rep.mørtel

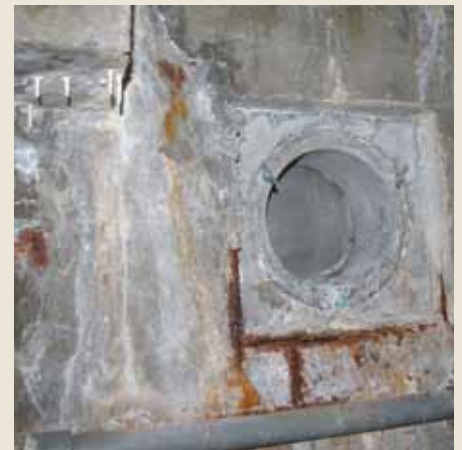
Gamle basseng har sjelden membran eller vannrett betong, noe som resulterer i fuktvandring i konstruksjonene og inn i tilstøtende rom

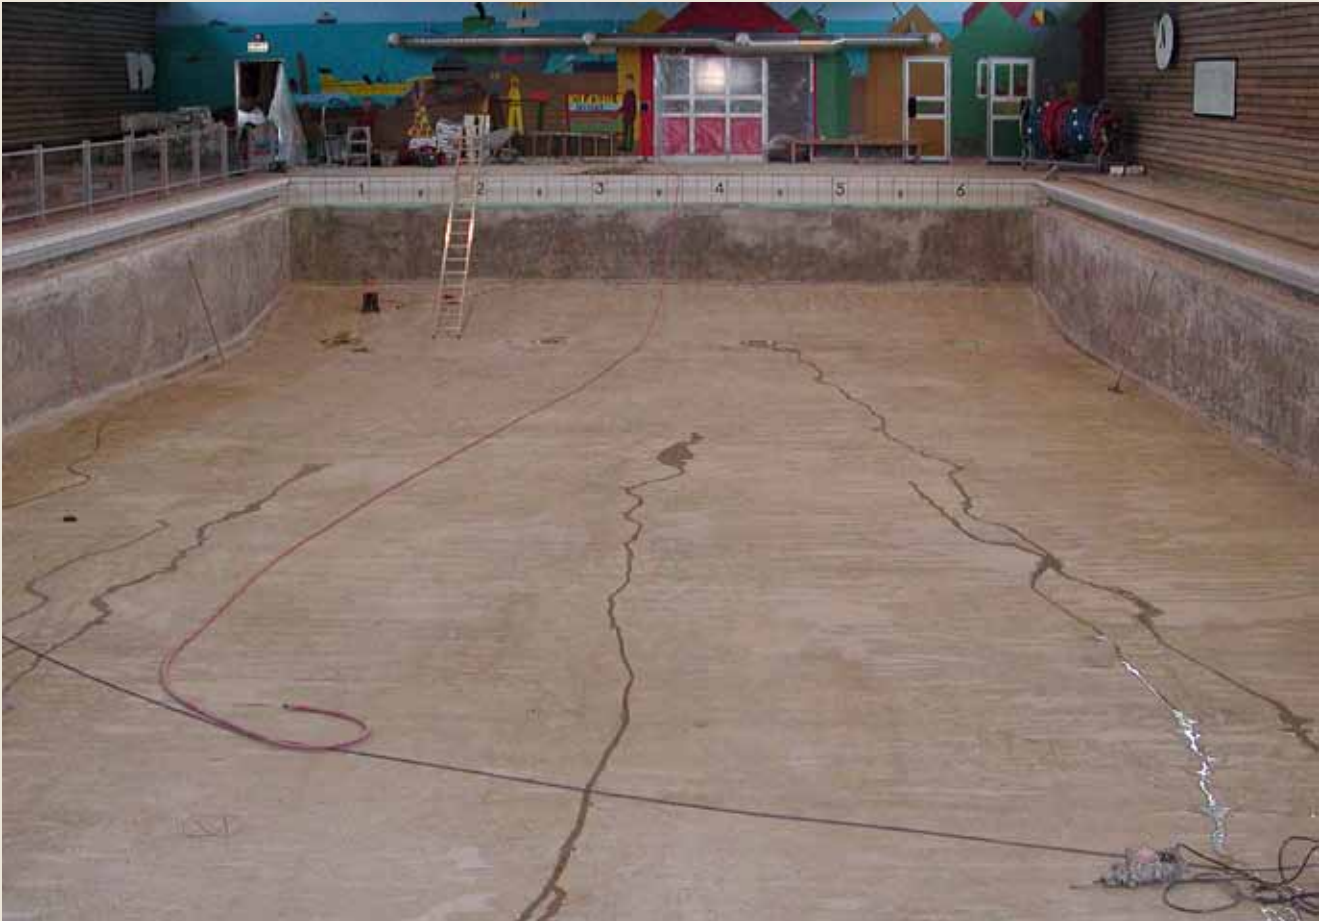
Asak svømmehall bygd i 1964 renoveret i 2006: Rennene ble skiftet ut. Kantene ble reparert og påført spesialprimer, deretter ble både kanter og basseng påført sementbasert membran. Flisene ble limt og fuget med sementbaserte produkter, noe som forutsetter at vannbehandlingsanlegget driftes slik at vannet ikke bryter ned sementen. Alternativet er epoksy, som er mer motstandsdyktig, men som er dyrere, mer arbeidskrevende å påføre og miljømessig mer problematisk

I noen tilfeller kan man skifte ut for eksempel renne, og beholde resten av bassenget slik som det ble gjort i Asak svømmehall: Eksisterende renne ble meislet bort og tilstrekkelig med nye hull ble kjerneboret for å imøtekomme dagens krav til vannutskifting/rensing. Deretter ble nye renner satt i en epoksymørtel. Gammel epoksymaling i travet ble slipt bort og erstattet med flis. Eksisterende kant bak renna satt godt og ble vurdert som solid nok til å kunne stå. Denne ble påført en to-komponent spesialprimer før den, sammen med resten av bassenget, ble påført sementbasert membran. Til slutt ble alt flislagt og fuget. Flisene ble her limt og fuget med sementbaserte produkter, noe som forutsetter at vannbehandlingsanlegget driftes slik at vannet ikke bryter ned sementen i lim og fuger. Dette gjorde at utførelse på mur og flis slapp å lime/fuge med epoksy. Produkter og løsninger: Mapei AS  
Utførende: Christiansen og Raae AS

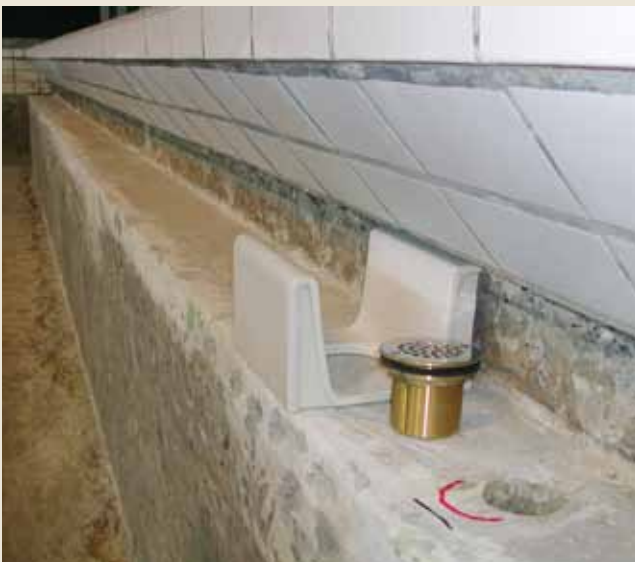
I Asak svømmehall skiftet man ut rennen og beholdt resten av bassenget

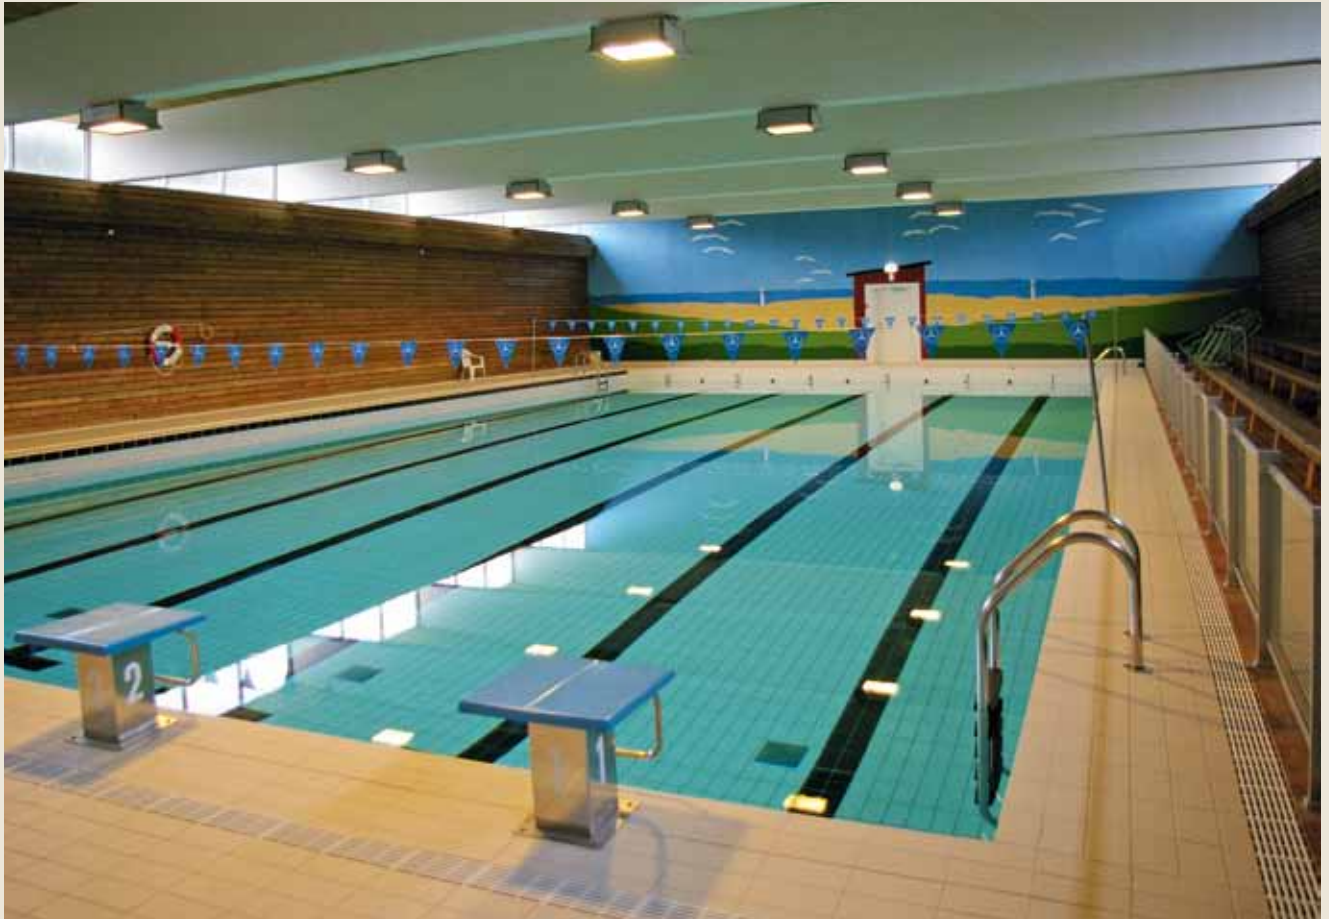
Asak svømmehall ferdig renover

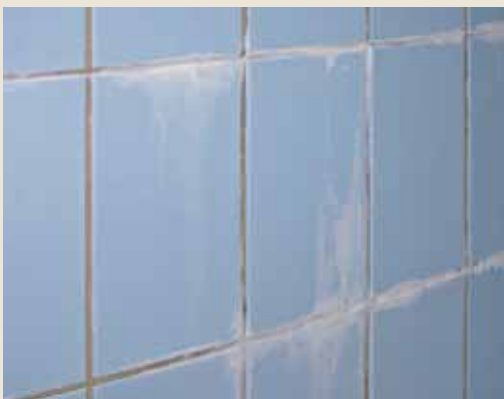
Der membran mangler kan utfelling fra betongen lekke ut gjennom lim og fuger

Det bør legges membran med tilhørende tette detaljer der dette er mulig, både for å vannette, men også for å skape et elastisk sjikt/frikoble underlaget fra limsjiktet i tilfellet store termiske bevegelser.

Membran kan hindre utfelling fra betongen i å lekke ut gjennom lim og fuger.

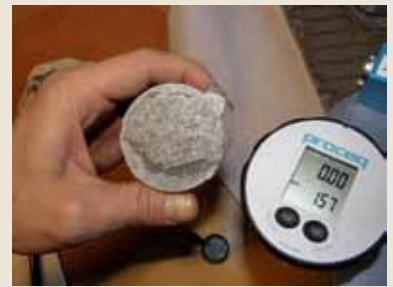
Ta heftprøver av betongen før start og av membranen før flislegging starter

- Foreta en grundig tilstandskontroll!
- Produkter og løsninger velges i tråd med ønsket vannkvalitet
- Grundig kursing/opplæring av utførende før arbeidene starter
- Ta heftprøver av betongen før start og av membranen før flislegging starter
- Unngå hulrom bak flisene, 100% limdekking/baksmøring!
- Fyll bassenget med vann etter at membranen er lagt for å sjekke at bassenget er tett. Vannet bør stå i minimum 14 dager (under oppsyn)
- Epoxybasert fugemasse vurderes i områder med hard belastning for å unngå utvasking (utspylere, skvalpesoner, renner osv.)
- Skvalperenner som er flislagt er mer slitesterke enn renner belagt med epoksy
- En god drifts- og vedlikeholdsplan er avgjørende for bassengets levetid
- Før man ev. utvider bruken av anlegget (økt vanntemp., utvidet åpningstid e.a.) må det vurderes om basseng og bygning vil tåle merbelastningen
