SKÅNSOM RENSNING OG UTBEDRING

av Stortingets fasade

Tekst & foto:
Sivilark./antikvar MNAL, MAA Poul J. Neubert

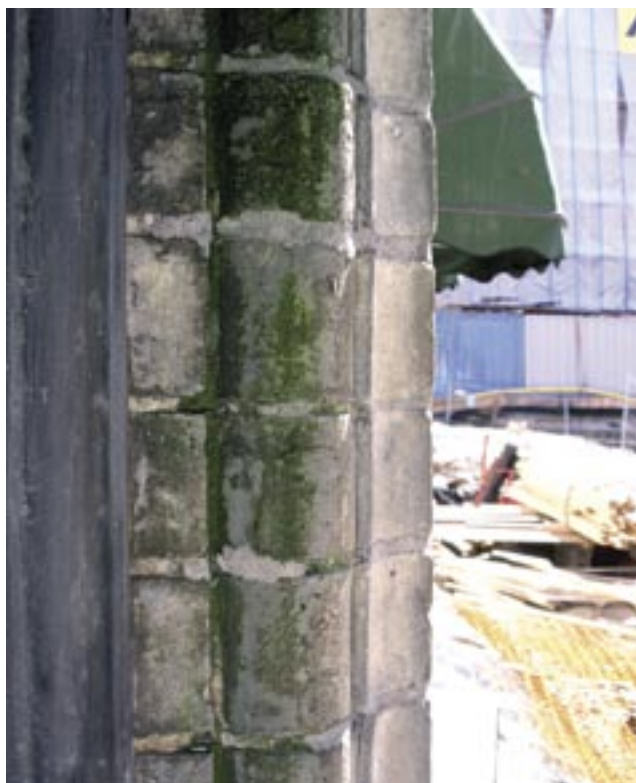
fig. 1
Vindussmyg i annen etasje. Som man ser er det mye grønt der det ikke burde være det. Karmtreet viser også stort behov for nymaling

Fugene i vindussmygene viste seg å være av tvilsom kvalitet, utbedret gjennom årene med forskjellig type mørtler med forskjellig farge, og med så mye fukttilgang at smygene hadde alge- og mosevekst (fig. 1) – noe som ellers neppe kunne tenkes på en sydvendt fasade.

Årsaken til denne fukttilgang var markisene, som ved sin konstruksjon og stramme innpassing i vindussmygene lot regnvann løpe ned langs smygene isteden for vekk fra dem. Samtidig holdt markisene vann tilbake i foldene. Problemet var tydelig i Stortingets kantine i sydflyens i 3. etasje, hvor den innvendige pussen på murpilarene var begynt å løsne fra underlaget på grunn av fukttilgang.

Mange av de mørtlene som var benyttet ved tidligere fugereparasjoner var sementbaserte og lite egnet til å slippe ut fukt. Det ble besluttet at alle fugene i vindussmygene skulle freses ut og fuges på nytt med en ren kalkmørtel innfarget i den brunfarge som ellers er brukt i fasaden. Ren kalkmørtel er diffusjonsåpen og lar vann slippe like lett ut som inn, en viktig egenskap i murverk.

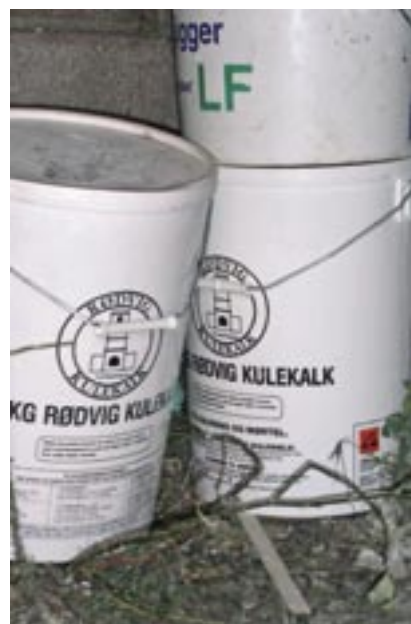
fig. 2
Lagret kulekalk til fugemørtelen. Sandens kornkurve var 0,2–2,5 mm. Blandingsforhold kalk: sand er 1:3. 10 % brent umbra

Til spekkemørtelen ble det anvendt ren kalk (fig. 2) og sand innfarget med brent umbra. Hvilken farge som var brukt til fugene tidligere var ikke så enkelt å bestemme, for hver fugereparasjon hadde sin variant av brunhet. Valget sto til slutt mellom caput mortem og brent umbra. Caput mortem, som i limfarge får en fin brunhet, ble i kalken jordbærfarget. Ikke akkurat den tilstrebede farge! Det gikk

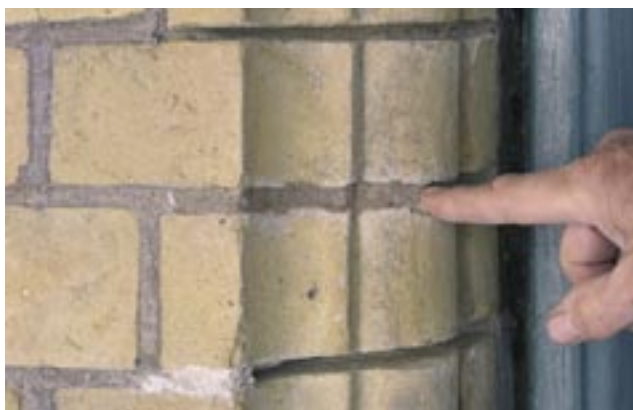
fig. 3
Ny fugemørtel i vindussmyget sett i forhold til fasademørtelens farge. Fugene ble krasset ut i ca 2 cm dybde

bedre med brent umbra, og etter prøving var tilsetningsforholdet klart (fig. 3).

Sett i ettertid kunne fugene ha vært mørkere, den egentlige fargen så man jo først når fugen var ordentlig opptørket etter noen uker.

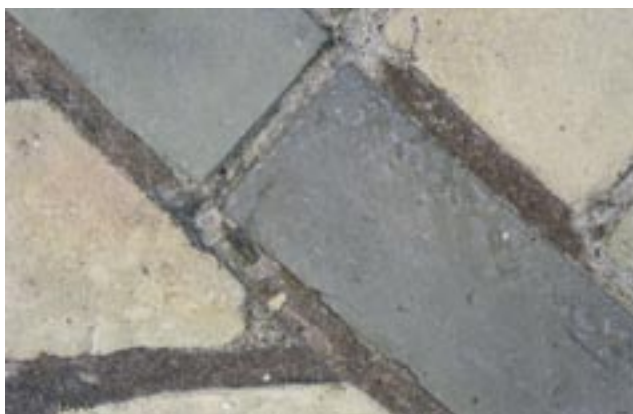
fig. 4
Den rensede overflates ytterste fugemørtel er kun ca 2 mm tykk

Noe forbausende som avslørte seg etter fasadens rensning, var at i de fuger som ikke tidligere var blitt reparert, og som derfor må antas å være opprinnelige, var den fargete mørtels tykkelse ikke mer enn ca 2 mm tykk (fig. 4). Den må være påført «vått i vått», dvs. at den fargede mørtel ble lagt på før murmørtelen var tørr, slik at man fikk full forbindelse. De nye fugene i vindussmygene ble sluttbehandlet med kalkvann.

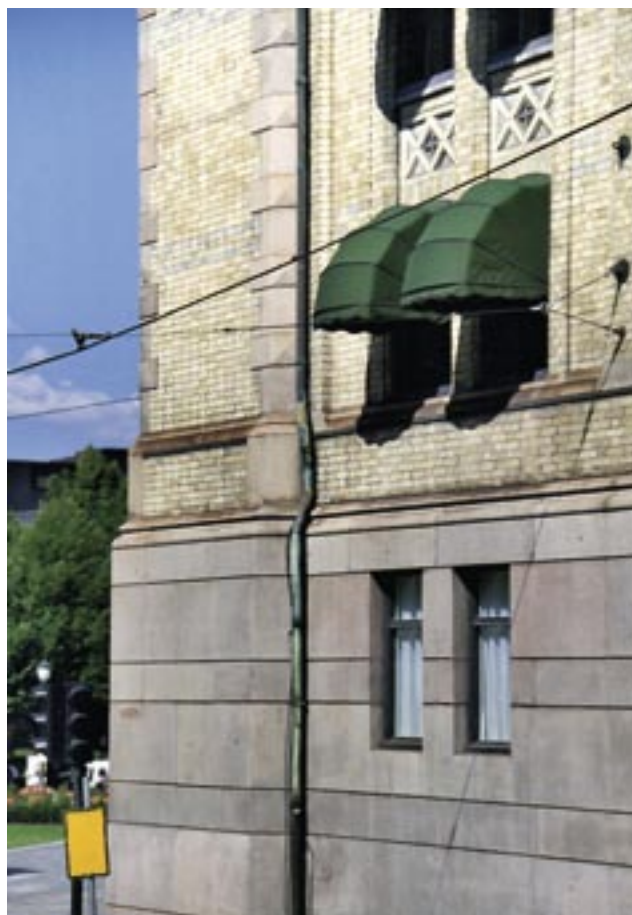
Fasadene på Stortingsbygningen var tidligere blitt rensed både med kjemisk metode (syre) og med høytrykkspyling, hvilket sett med dagens øyne er meget uheldig, da murstenenes overflate («brannhuden») og fugemørtelen tar skade. Syren angriper materialer med kalk, og høytrykkspyling presser halvparten av skitten lengre inn i muren, mens resten skylles av. Samtidig er vannforbruket stort, og fasademuren blir ganske våt, hvilket i seg selv heller ikke er bra. Overflaten tiltrekker seg lettere smuss etter slik behandling (fig. 5).

fig. 5
Før rensing: Rust fra trikkeskinner, eksos, bilgummi osv. har satt sitt preg på fasaden

Disse metodene var det ikke aktuelt å benytte igjen, isteden ble det valgt en meget skånsom metode som har vært brukt i Danmark i noen år: Vannspray kombinert med JOS-sandblåsing. Dette er vel den mest skånsomme metode som kan praktiseres i dag, med et minimum av vann og slipemidler.

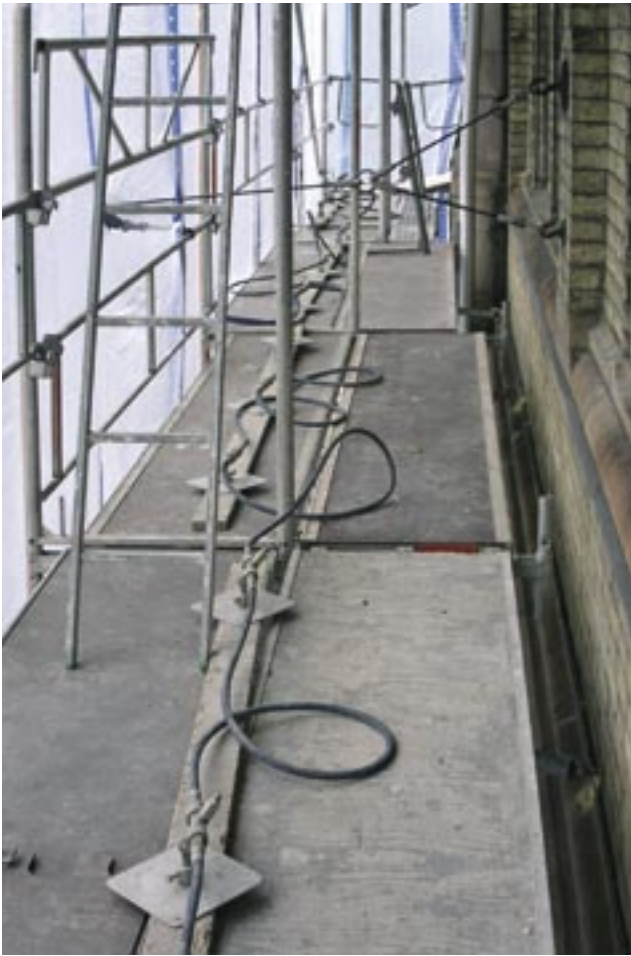
fig. 6
Slangene med vanddyser er lagt ut på stillaset. En vertikal streng med vannslange og magnetdyser styres av dataanlegget slik at overflaten dusjes med styrte intervaller og vannmengde. Her vann i ca 30 sek. pr. 4 min.

I praksis er dette mer komplisert, for alle vinduer måtte dekkes med tettsluttende plastrammer for at karmen og rammer ikke skulle suges til seg vann. Stillaset måtte kles med presenninger for å skape et «klimakammer» hvor vannmengde og retning kunne kontrolleres. Et dataanlegg styrer hyppighet og mengde av vannpåføringen (fig. 6).

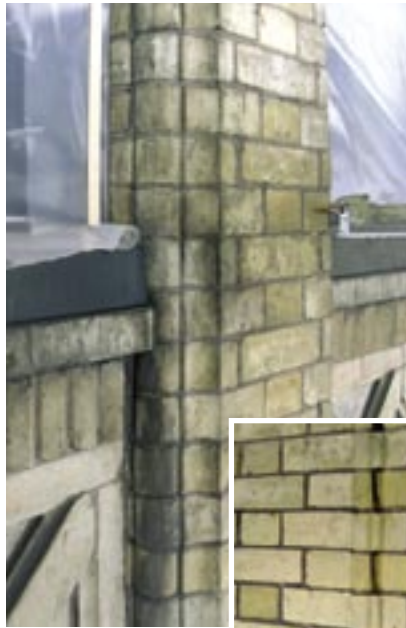
fig. 7
Fasade før rensing

dannelsen på gesimsene. En kontrollert, skånsom rensing oppnås ved at mengdene av vann/luft/kalsium innstilles slik at rensingen foregår så langsomt at det kan føres løpende kontroll med eventuell beskadigelse av overflaten.

Dvs. lavt trykk, lite vann og lite slipemiddel (fig. 7–8).

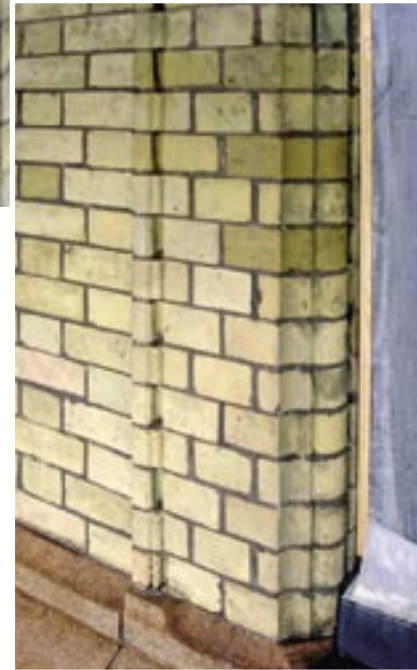
fig. 8
Fasade etter rensing

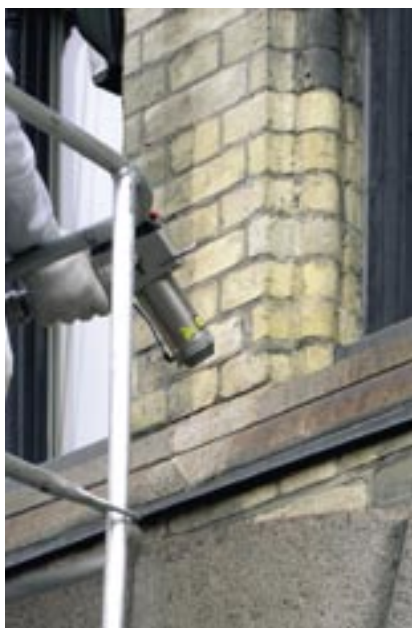
fig. 9
Test av rensing med laserimpulser. Effektivt men dyrt. På en overflate som denne kan man regne med en fremdrift på ca 1 m² i timen

meget velegnet til rensning av sandstens- og marmordetaljer på statuer, gesimser eller sarte, detaljerte overflater. Metoden ble testet på Stortinget med stor suksess, men var ikke riktig metode for denne type fasade (fig. 9).

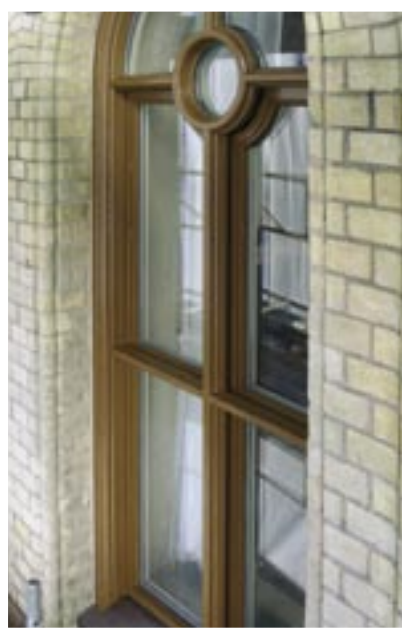
fig. 11
Den nye vindusfarge, blandet opp etter fargeundersøkelsen

opprinnelig farge. Dette ble gjort i ren linoljemaling blandet på stedet av kaldpresset linolje, naturlige pigmenter og sikkativ (av hensyn til opptørkingstiden) – fig. 11.

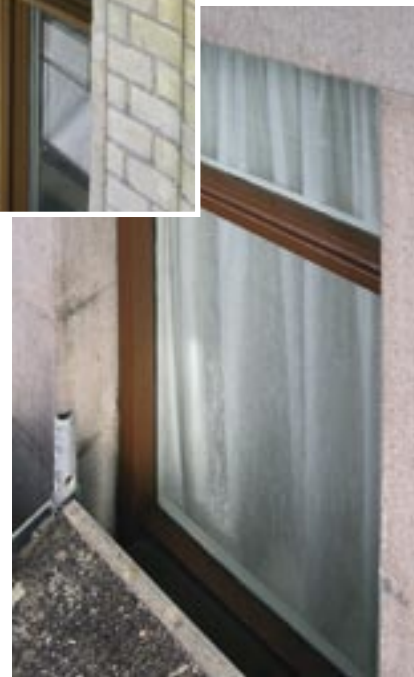
fig. 12
Den litt mørkere farge på vindu og port i granittsokkelen

Porten og vinduene i granittsokkelen fikk en litt mørkere farge, avstemt mot granittens røde tone. Det er ingen dokumentasjon for at det opprinnelig har vært slik, men den okerbrune vindusfargen fungerte ikke så bra mot granitten og fikk derfor litt mer brunt i seg (fig. 12).

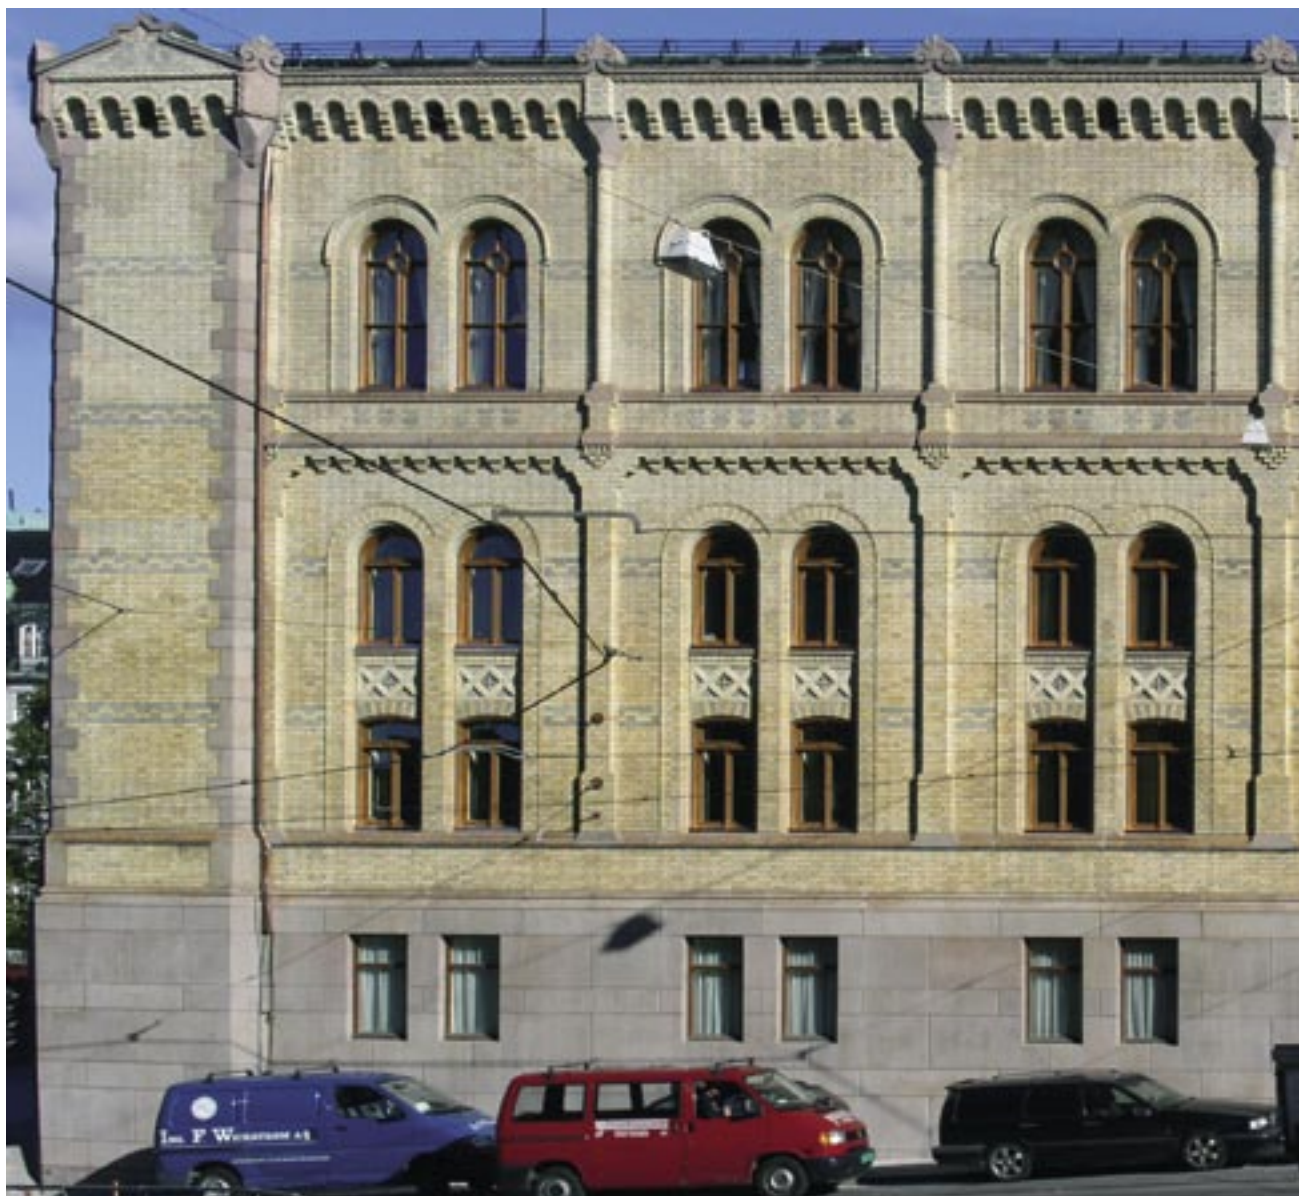
fig. 13
Vestre del av fasaden
da stillaset var tatt ned.
Her er fasaden ennå
fuktig av kalkvanns-
behandlingen

Kalkvann har den fordel at det er maksimalt diffusjonsåpent etter optørking, forbinder seg kjemisk med fugenes kalkmørtel og forsterker disse, og at kalkkrystallene tetter og lukker murstens mikroskopiske porer og dermed reduserer inntrengning av smuss. Stortingets fasade fikk tre omganger med kalkvann som sluttbehandling.

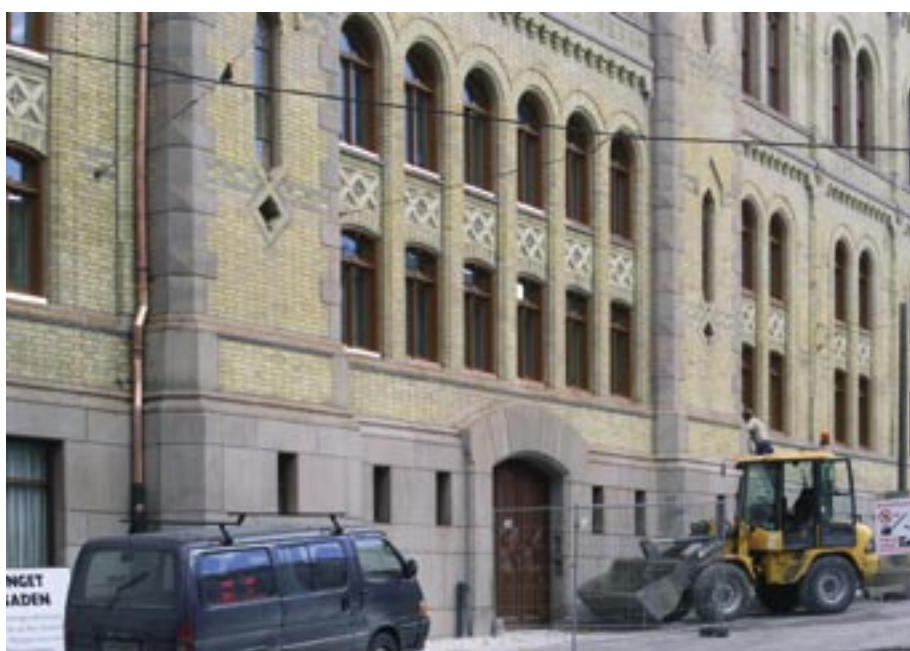
fig. 14
Midtre del av fasaden da stillaset var
tatt ned
