RESTAURERING

av en spesiell fasade i Oslo

Tekst: Terje Berner

I Torggata 36 i sentrum av Oslo befinner det seg en ganske spesiell bygård fra 1888, tegnet av arkitekt Johannes Henrik Nissen (1848–1915).

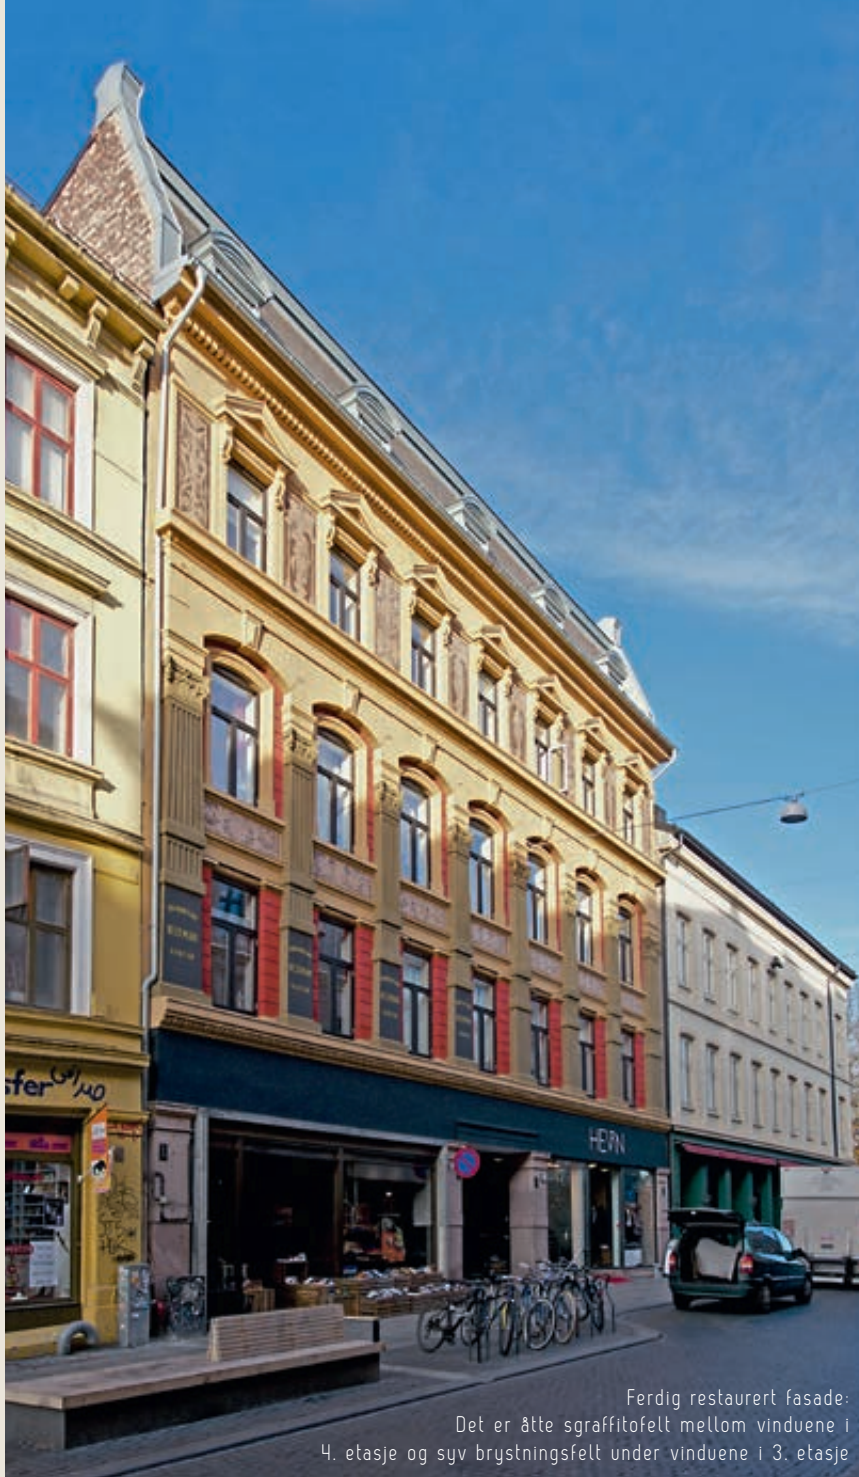
Ferdig restaurert fasade:
Det er åtte sgraffitofelt mellom vinduene i
4. etasje og syv brystningsfelt under vinduene i 3. etasje

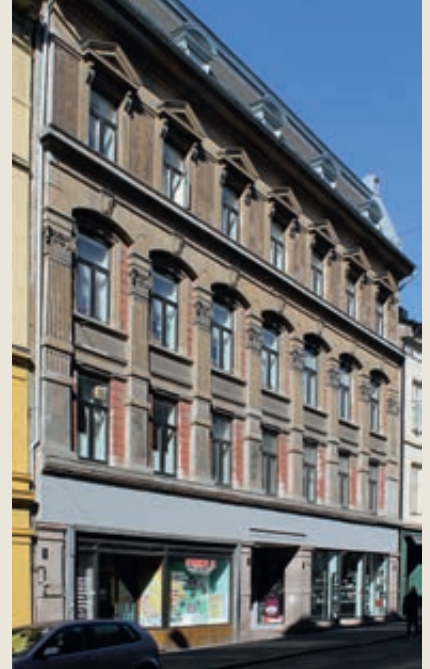
Fasaden før restaurering. Foto: Chris Nyborg/lokalhistoriewiki

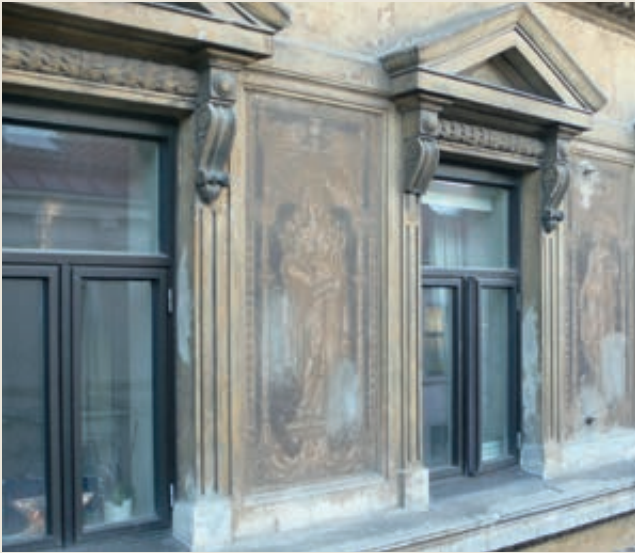
Tilstand før restaurering: Sgraffito-felt i 4. etasje

Alle feltene i 4. etasje var sterkt nedbrutt av vær og vind og brystningsfeltene var kun svakt synlige fra gatenivå. Analysen fant organiske malinglag utenpå den mineralske dekorative puss. Det lå gulmaling i de partier som skulle fremstå som mørke.

Feltene oppe i 4. etasje hadde små stift (møbellapetserer-stift) slått inn mot den profilerte omrammingen og midt i motivene. Trolig for feste av et bemalt lerret? For å skjule det hele?

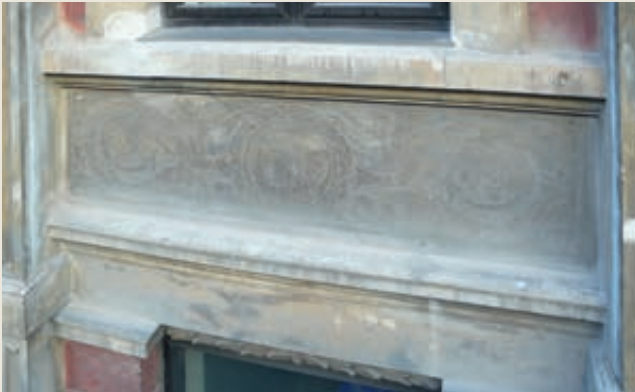
Brystningsfelt med sgraffito i 3. etasje

Brystningsfeltene hadde, i tillegg til organisk gulmaling der det skal fremstå som mørkt, et tykt lag med organisk seis utenpå. På et tidspunkt i historien har man sannsynligvis skjult dekoren på fasaden.

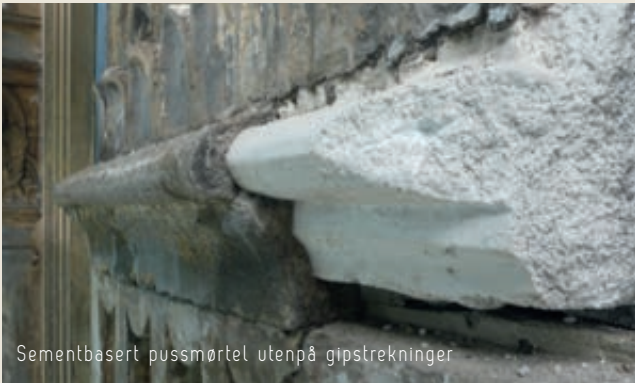
Sementbasert pussmørtel utenpå gipstrekkinger

I tillegg var det gjort sementbaserte reparasjoner og det salt gamle festekroker for stillas i dekoren.

Gamle festekroker for stillas ble fjernet, sementbaserte reparasjoner ble meislet bort.

Sementslør som lå utenpå sgraffitodekoren ble forsiktig slipt bort med slipesteiner og skrapet bort i furene med egnede spatler.

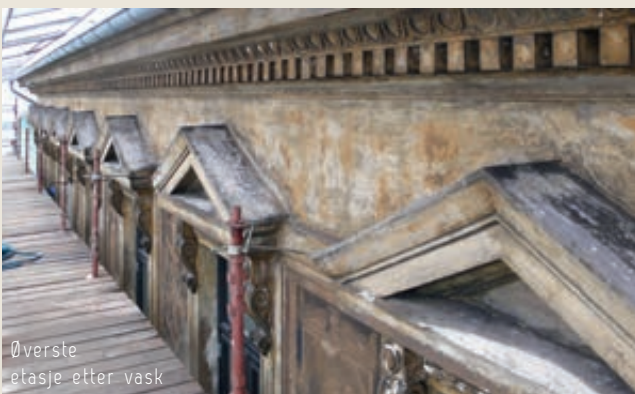
Øverste etasje etter vask

Hele fasaden ble vasket med shampo og forsiktig høytrykksvasket med varmt vann.

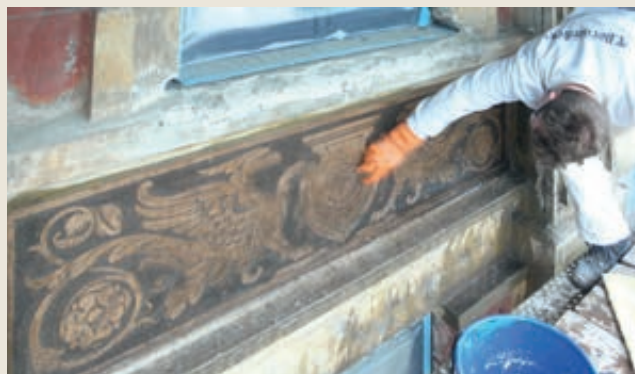
Vask av sgraffito-felt

Alle sgraffitofeltene ble rensset med STS 1 spesial, et produkt på basis av kaliumhydroksid (kalilut) for å få fjernet de organiske malingrester som alle feltene var overstrøket med. Gjentakende behandlinger var nødvendig. Mellom hver behandling ble det skylt med rent vann og skrubbet forsiktig med børste, inntil nesten all organisk maling var fjernet. (Det sitter riktignok igjen noen små gule rester i de øverste relieffene, som ikke er synlige annet enn på nært hold.)

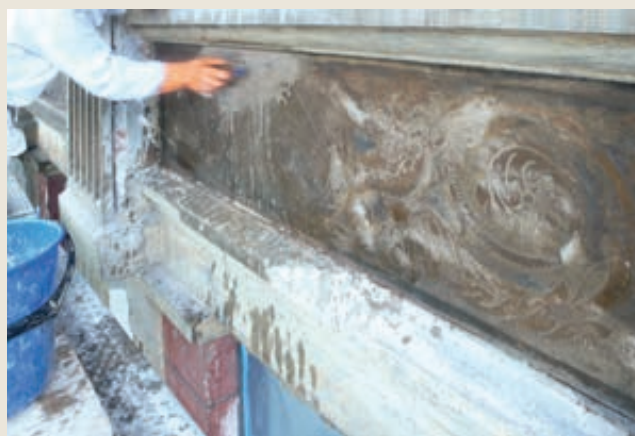
Vask etter kjemisk behandling

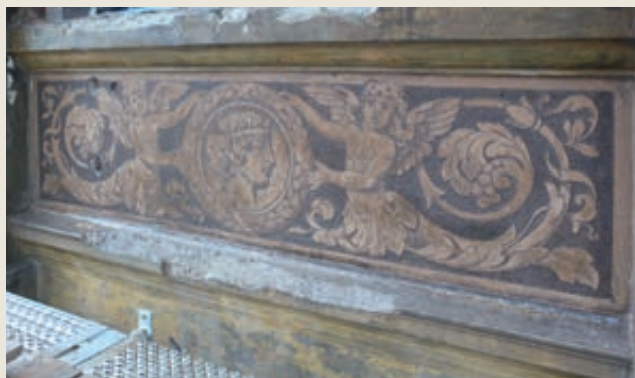
Ferdig rensset

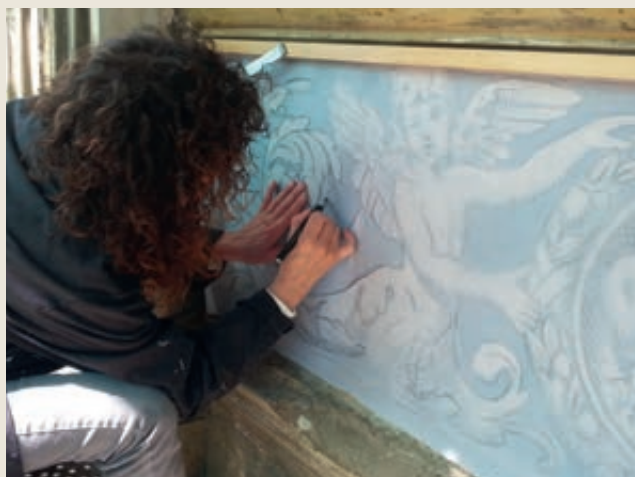
Motivene ble avtegnet i 1:1 på plastbelagt kalkerpapir

Alle de ulike motivene ble avtegnet i forholdet 1:1 på plastbelagt kalkerpapir.

Det ble laget detaljtegninger av partier som manglet fullstendig, men som kunne hentes fra et 'identisk' motiv. Mye av tegnearbeidet er utført og komplettert etter at restaureringsarbeidene var gjennomført.

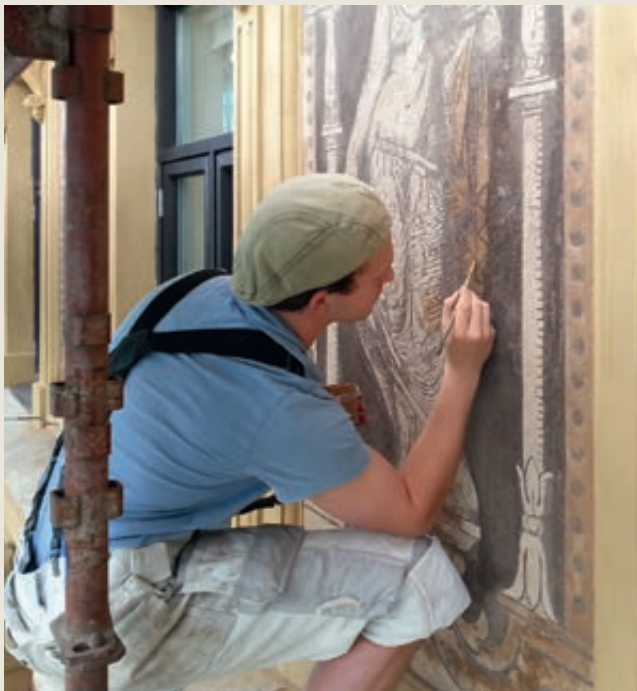
Giacomo retusjerer. Det jobbes vått-i-vått: sgraffitoflatene ble forvannet og ettervannet med kalkvann

Originalpuss som hadde sluppet underlaget ble forsøksvis festet ved hjelp av injisering med en velling av NHL 2. Ødelagte partier som ikke var mulig å redde eller bygge videre på ble fjernet til 'frisk ved'. Alle sgraffitoflater ble konsolidert med klart kalkvann gjentakende ganger, forvannet og ettervannet med kalkvann.

Reparasjoner er utført med fargetilpasset mørtel. Reparasjonsstedene ble patinert med pigmentert kalkvann. Dypere reparasjoner i den okerfargete dekoren ble utbedret med fargetilpasset finmørtel, og manglende detaljer ble malt og stoplet med lys kalkmaling.

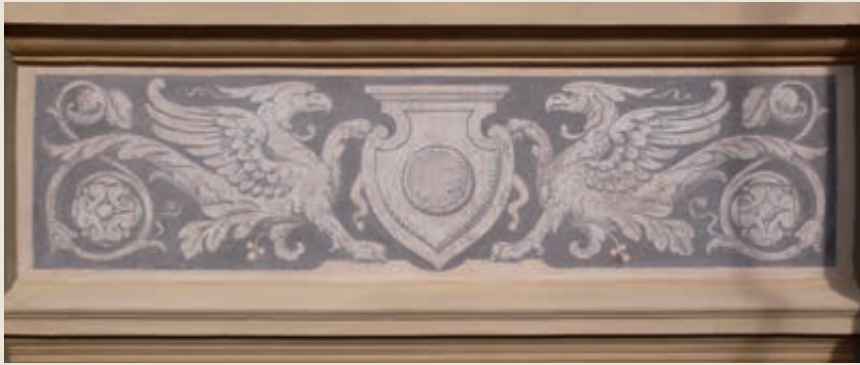
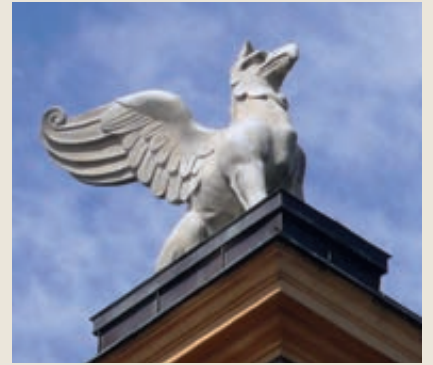
Ferdig restaurerte griffer på brystningsfelt. Bildet til høyre viser en slektnng på Nasjonalgalleriet

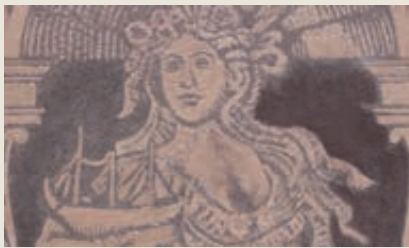
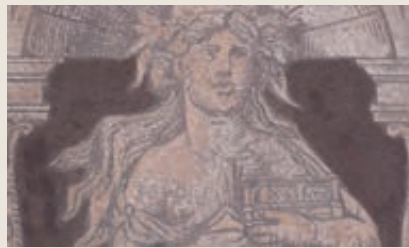
Felt mellom vinduene i 4. etasje. Skikkelser med bl.a. båt, balkong(?), skål og stav

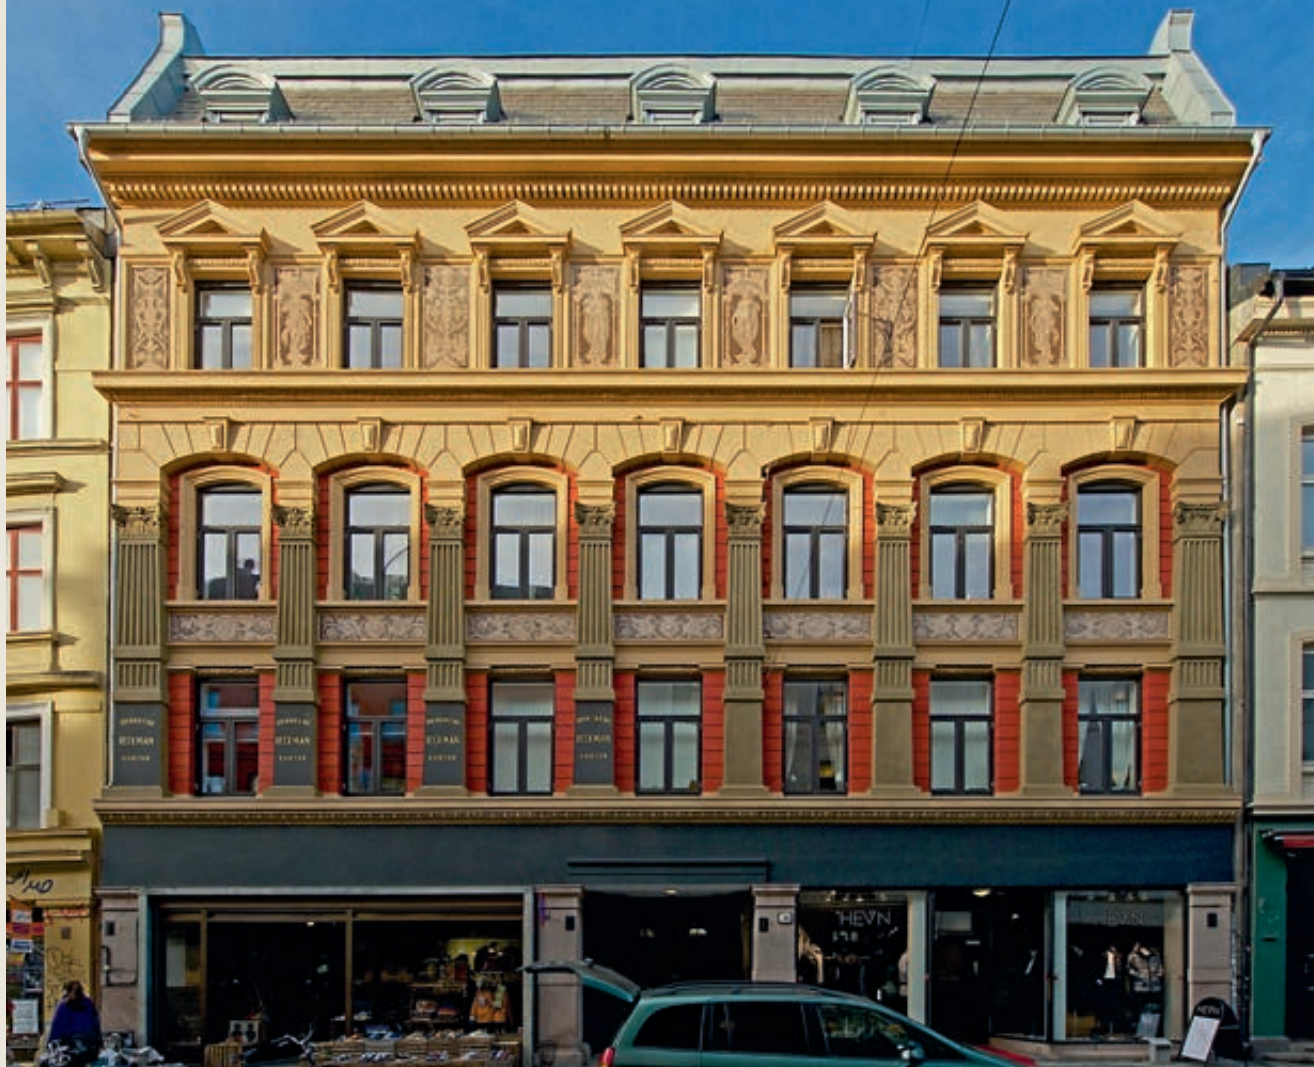
Ferdig fasade

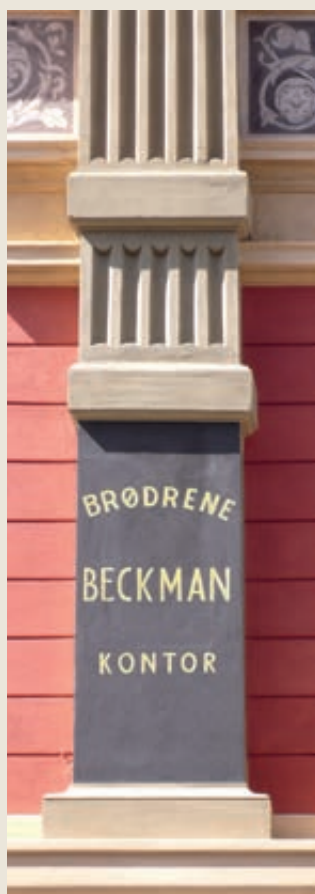
'Brødrene Beckman...' er gjenskapt etter avtegning av skrift og farger. Gul skrift er malt med plassblandet akryl på sort bunn av én-komponent matt silikatmaling

Gul skrift på sort bunn er malt med plassblandet akryl på en bunn av én-komponent matt silikatmaling.

«Brødrene Beckman...» er gjenskapt etter avtegning av skriften og fargene som ble funnet.
