Fliser i dusjsonen:

FARGEENDRINGER

– årsaker og tiltak

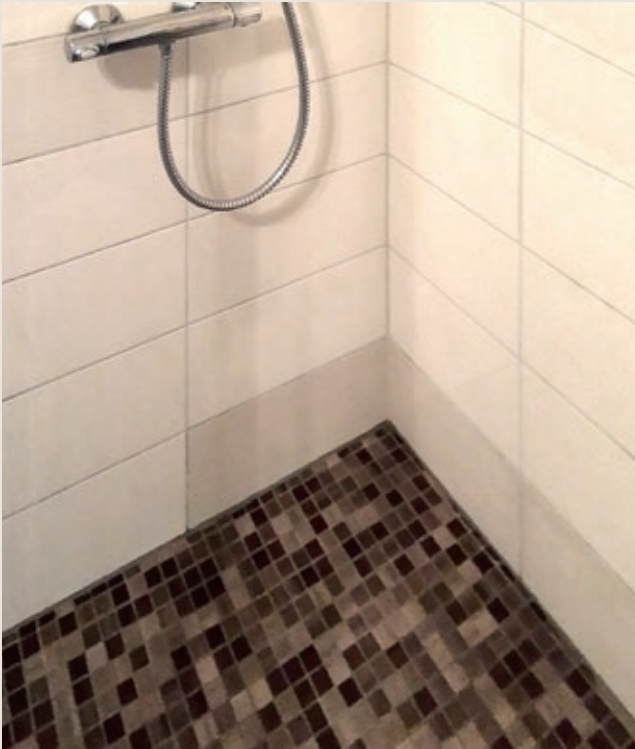
Figur 1: Slik kan fargeendringer i dusjhjørne opptre

Det er lansert ulike teorier om hva fargeendringer skyldes: alt fra produktfeil, utførelsesfeil, konstruksjonsfeil, bruksfeil eller kombinasjoner. Flekker som vist på figur 1 opptre kun på vannpåkjenne vegger, der lyse glaserte fliser helt eller delvis får en mørkere fargenyans. Av og til er fargen konsentrert langs fugekantene som vist på figur 3.

Fargeforskjeller opptrer i dusjsonen fordi vannpåkjenningen her er størst, og vann trenger inn via sugende fuger. Av og til kan fargeendringen opptre som et markert skille mellom flisrekker, se figur 1, noe som skyldes økt fukt opphopning i dette limsjiktet.

- Fargeendringer som følge av fukt påvirkes av hvordan flisen er montert på veggen og blir tydeligst der limriller samler vann, ofte i de nederste flisrekkene (figur 1). Risikoen reduseres ved utførelse uten riller, helst ved dobbeltliming av flisene, i hvert fall i dusjsonen. På store fliser er dette ekstra viktig.
- Besørg full fylling og komprimering av fugene for å unngå fuktflekker langs kantene (figur 2).
- Oppnås full limdekning og kompakte fuger har flisleggeren gjort sitt for å unngå fargeendringer, og kan således ikke få ansvaret dersom det likevel skulle oppstå.

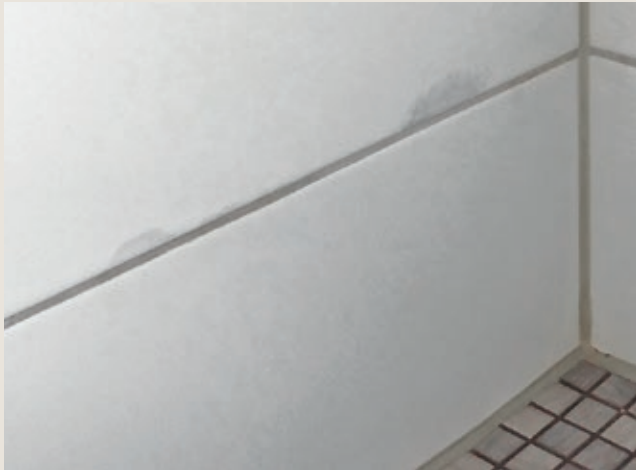
Figur 2: Fargeendringer begynner ofte ved en kant og sprer seg innover på flaten. På matte glasurer synes dette best

Det er på lyse glasurer fargeendringen blir synlig. Den kan begynne langs kantene og bre seg videre mot midten. I perioder hvor flaten ikke utsettes for vann kan fargen bli mindre markert, men forsvinner sjelden helt.

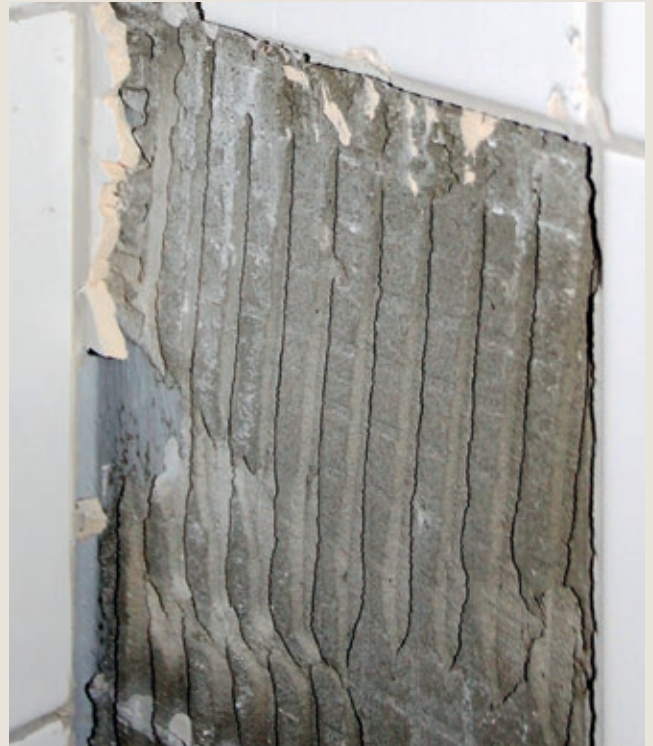
Figur 3: Vertikal påtrekk av lim er bra, men full limdekning bør tilstrebes i våtsoner. Ikke riller, som her

Noen flisleggere starter på andre flisrekke og jobber seg oppover. Tannsparkelen trekkes ofte vertikalt (figur 3) og flisen presses på plass. Til slutt settes nedre flisrekke der man kapper flisen, besørger overgang mot gulvmembran og tilpasser gulvets fallforhold. Her trekkes limet ofte på med rillene horisontalt.

På vegger kan man ikke bruke flytlim, og mange ønsker store fliser. Da greier ikke flisleggeren å trykke inn flisen, og rillene blir stående som 'vannkanaler'. Horisontale riller gir høyere fuktbelastning enn vertikale riller, som lar vannet renne nedover. Vi har ingen indikasjoner på at selve limtypen kjemisk påvirker fargeendringer.

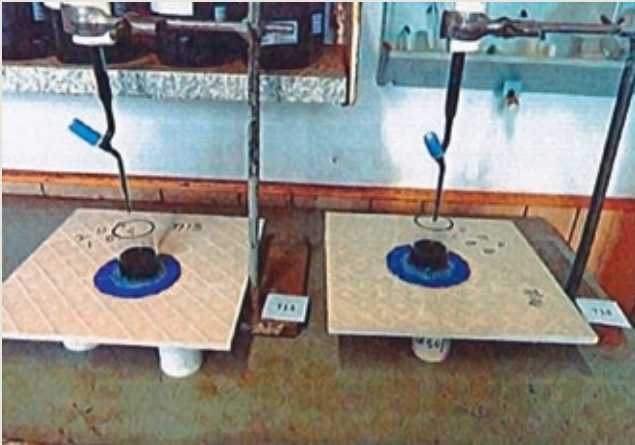
Figur 4: Ulike metoder ble testet ved Italian Association of Ceramic i 2018 for å se om der finnes en relevant testmetode for kontroll av robusthet mot fargeendringer i bruk.
Kilde: BKR

I 2017 spurte Byggkeramikkrådet i Sverige TC 67-komiteen om det ikke burde være regler for fargestabilitet. Komiteen som har ansvar for revisjoner av den europeiske flisstandarden fikk gjennomført tester ved et institutt i Italia. Konklusjonen ble at misfargingsrobusthet henger sammen med engobe- og glasurkvalitet, vannopptak, samt hvor mye vann flisen utsettes for. Arbeidet med å sette krav til dokumentasjon av fargestabilitet med tilhørende testmetoder har så langt ikke fått prioritet hos komiteen.
