# NATURBETONG

Restaurering av 'fiolinkassa' på toppen av Høyblokken i det nye regjeringskvartalet

STATSBYGG OG SKANSKA

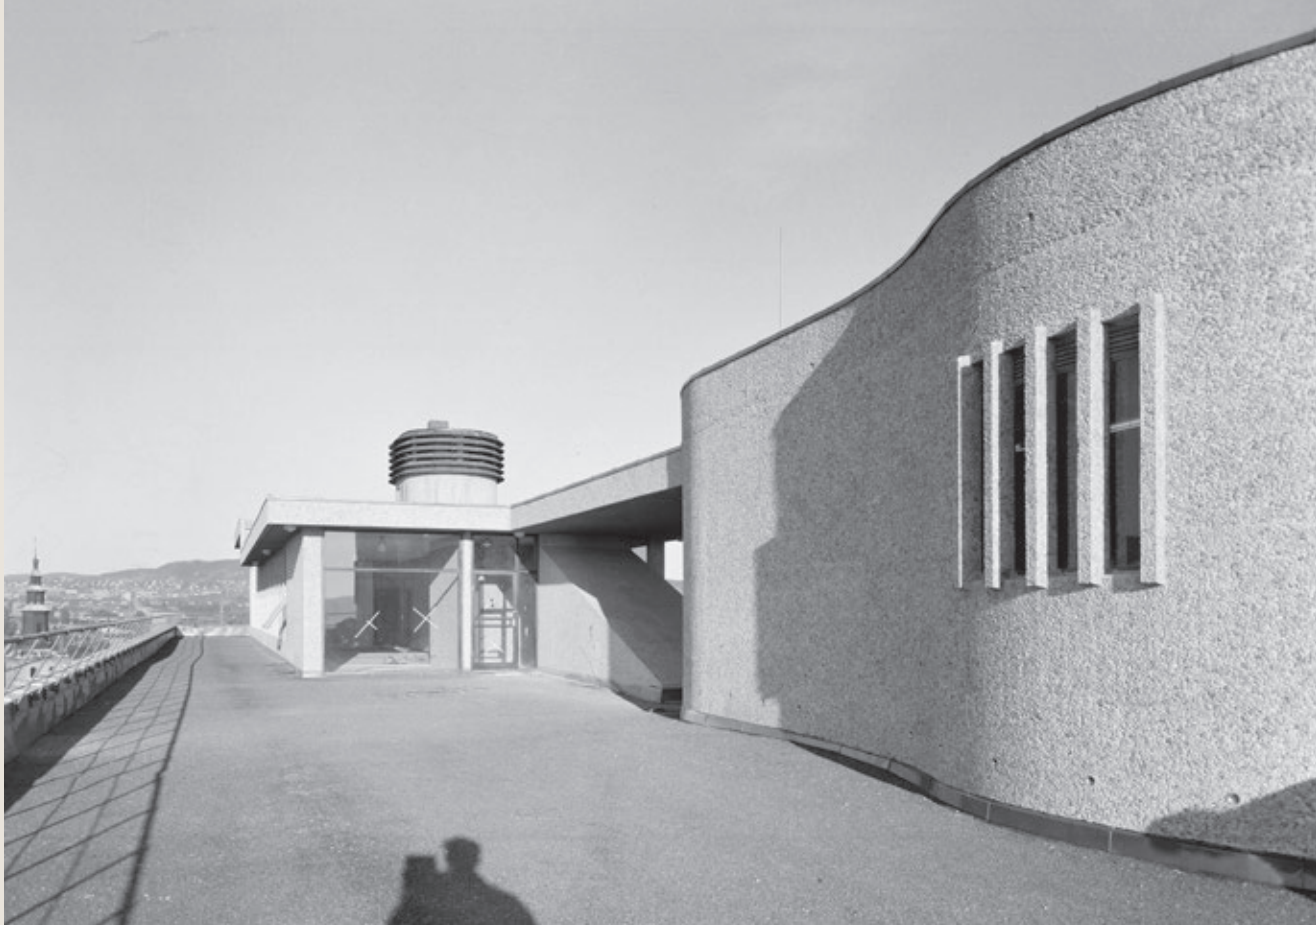
Fra taket på Høyblokken i Regjeringskvartalet 1958. Arkitekt Erling Viksjø (1910–1971). I bakgrunnen tilbaketrukket 16. etasje med salong, forværelse, statsrådsal og trapp fra 15. etasje. Til høyre heismaskinrommet (fiolinkassa). Foto: Teigens Fotoatelier (lisens CC BY 4.0)

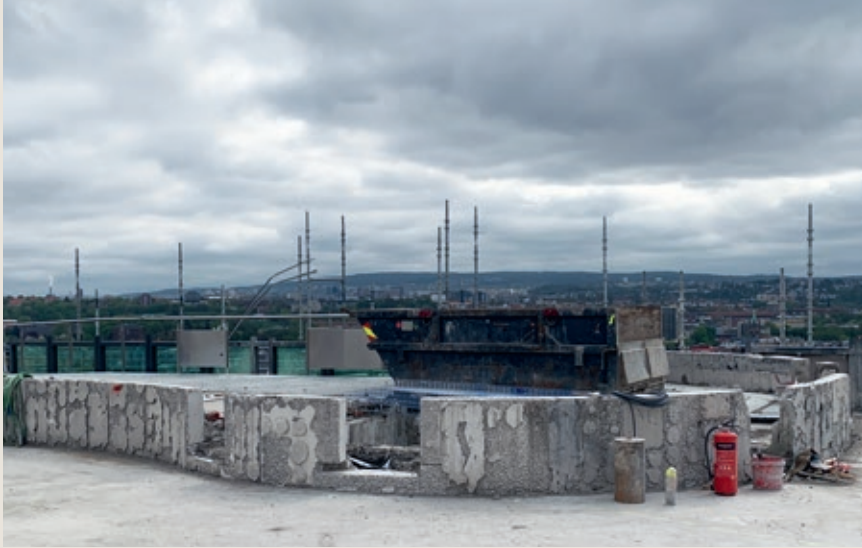
Toppen av 'fiolinkassa' stakk opp over dekket i 17. etasje

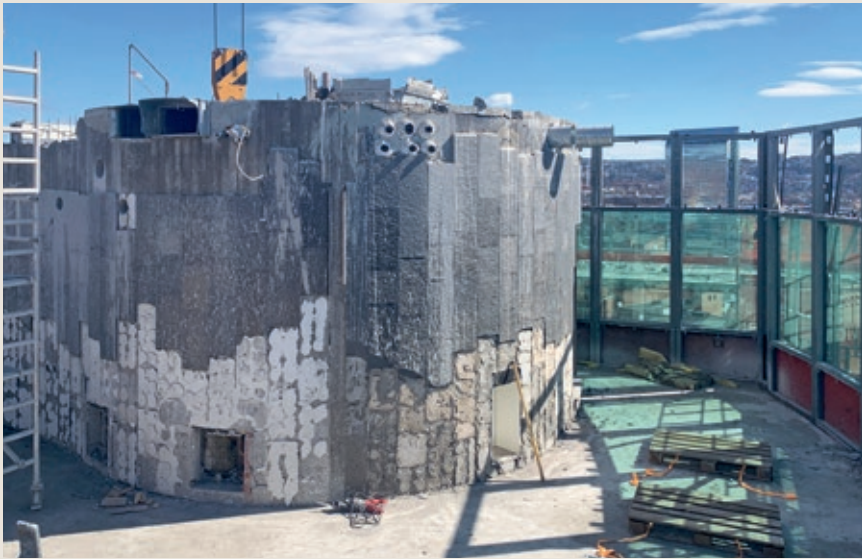
Fiolinkassa ble påbygget én etasje og skiferkledd i 1989. Påbygget er nå revet

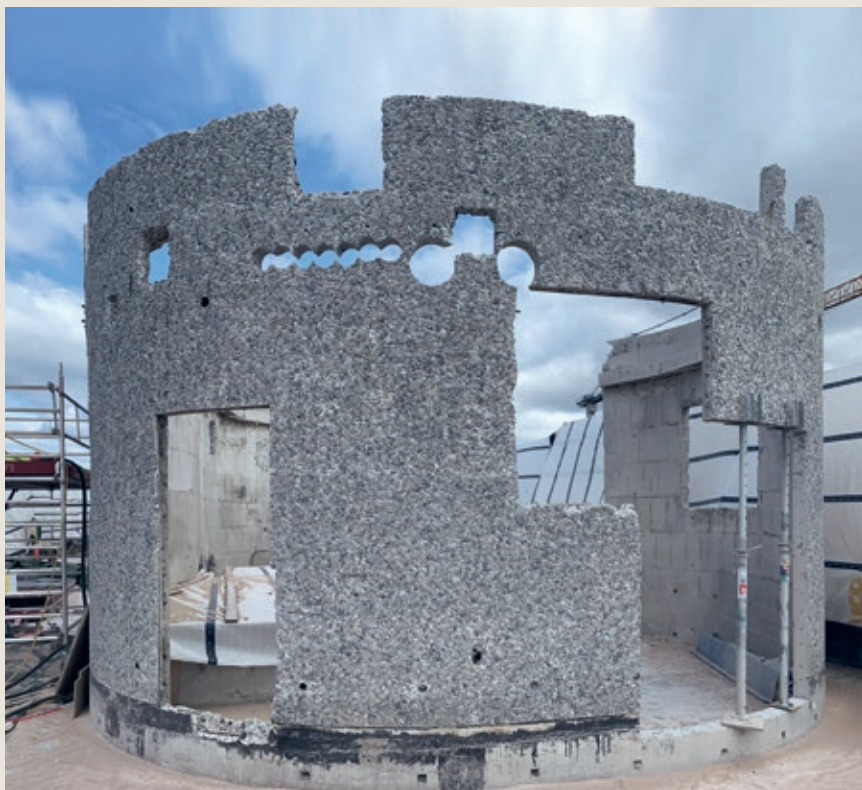
Konstruksjonen hadde mange sår og utsparinger fra om- og påbyggingen i 1989. Men det viste seg heldigvis at naturbetongen var i veldig god stand etter 65 år

Under riving av de to toppetasjene dukket fiolinkassa frem igjen som signalelement på toppen av bygningen. Da skiferkledningen ble fjernet, viste det seg at konstruksjonen under var i en sørgelig forfatning, med mange sår og utsparinger fra om- og påbyggingen i 1989.

Det var derfor nødvendig med full restaurering av den unike betongoverflaten, og entreprenøren gikk i gang med å gjenskape støpemetoden som ble brukt av Viksjø på 50-tallet.

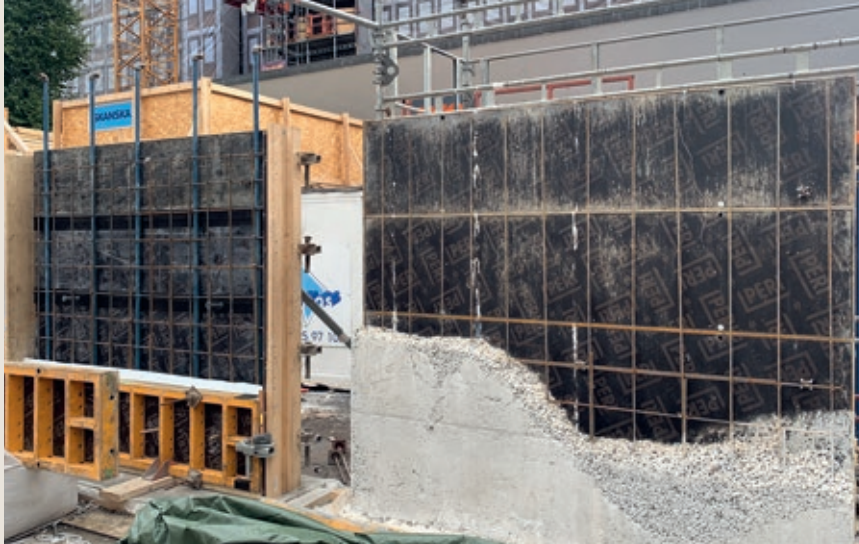
Prøvefelt på byggeplass:  
Injeksjonsmassen er tynt-  
flytende. Selv med omfattende  
tettingstiltak fikk vi store  
lekkasjer i første forsøk.  
Felt 2 ble vellykket med  
en fin naturbetongflate

metode, innjustering av materialsammen-  
setning og sandblåsingsteknikk. Første  
støp ga mye erfaring, slik at det andre  
prøvefeltet ble vellykket og ga en fin  
naturbetongflate.

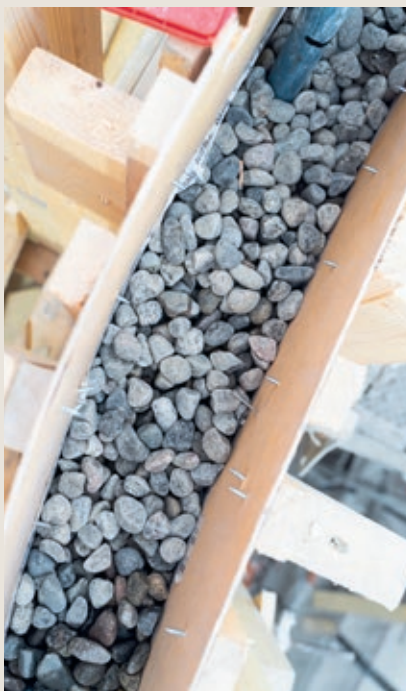
Injeksjonsrør monteres ned i forskalingen,  
som så fylles med natursingel. Til slutt  
injiseres sementvelling

Naturbetongresepten er helt annerledes  
enn ordinære betongresepter. I stedet for  
et velgradert tilslag blir det her kun brukt  
grovere stein. Derfor måtte vi utvikle en  
helt spesiell støpeteknikk: Først monteres  
injeksjonsrør ned i forskalingen, som så  
fylles med natursingel. Deretter injiseres  
sementvelling, i dette tilfellet gulvavret-  
tingsmasse, som fyller opp alle hulrom i  
steinmassene.

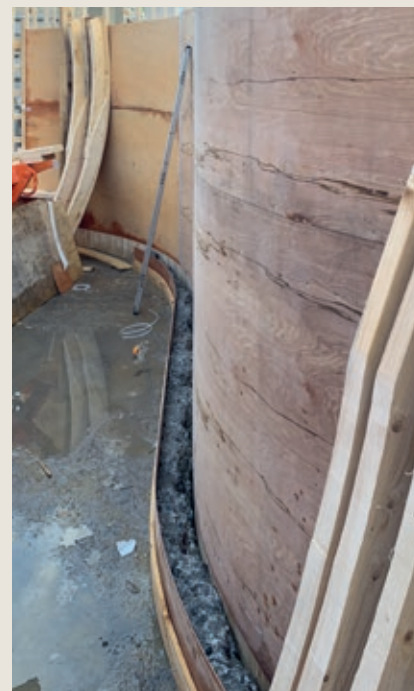
Forskalingen for den buede veggen bygges  
for hånd slik det ble gjort på 50-tallet.  
En fin utfordring for Skanskas lærlinger!

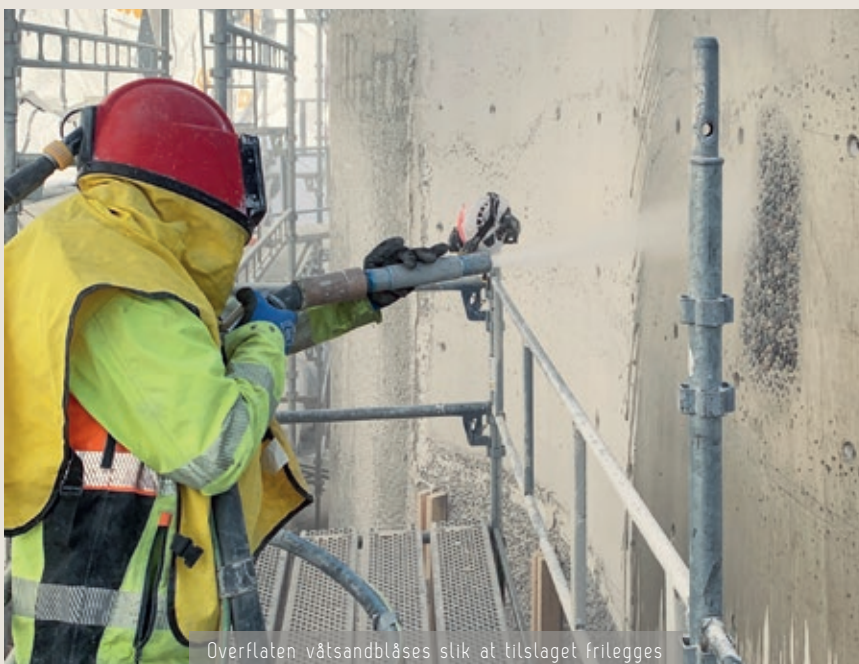
Overflaten våtsandblåses slik at tilslaget frilegges

Ett døgn etterpå rives forskalingen,  
og overflaten sandblåses slik at tilslaget  
frilegges. Vi valgte våt sandblåsing, der  
det tilsettes vann i sandmiksen. Da blir  
arbeidsforholdene vesentlig gunstigere,  
og det er lettere å få kontroll på hvor tøft  
flaten bearbejdes.

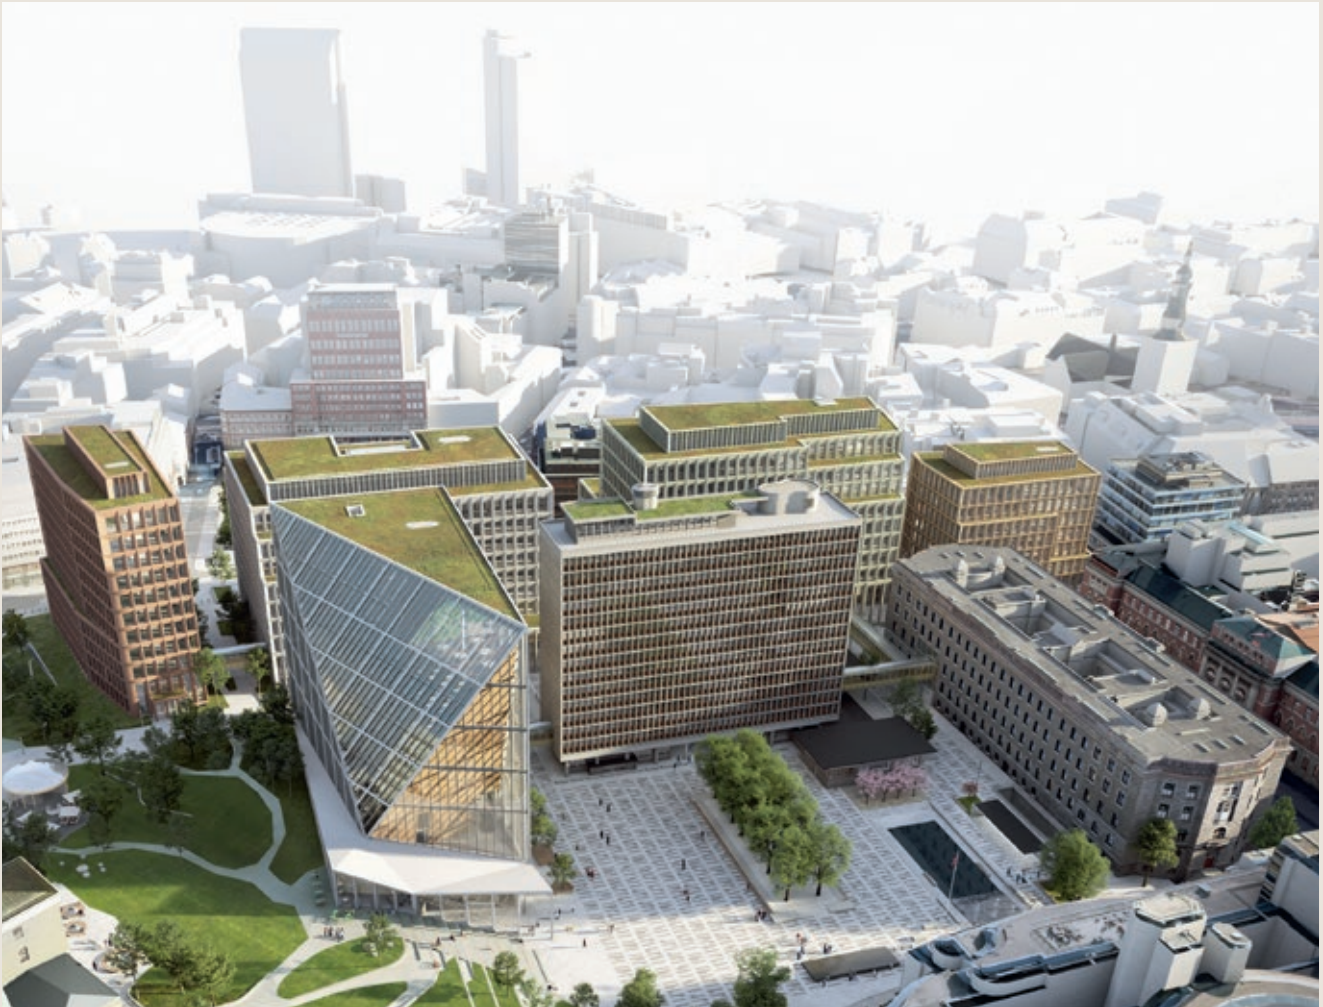
Slik blir det nye regjeringskvartalet – med Høyblokken tilbakeført til sitt opprinnelige uttrykk med femten etasjer og en høyde på 48 meter

Nå føres Høyblokken tilbake til opprinnelig geometri fra byggeåret – med femten etasjer og en høyde på 48 meter.

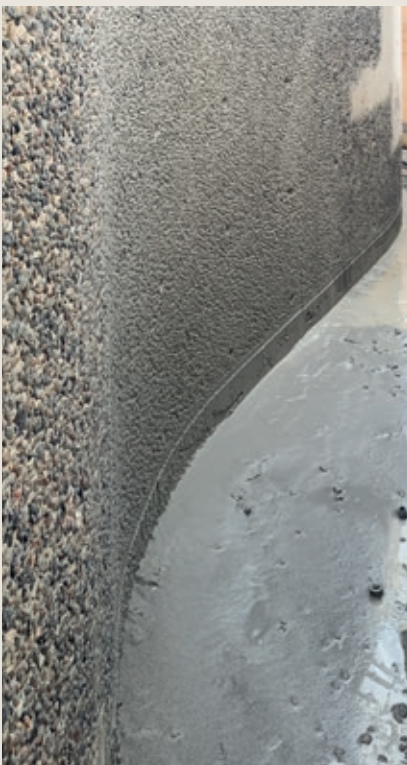
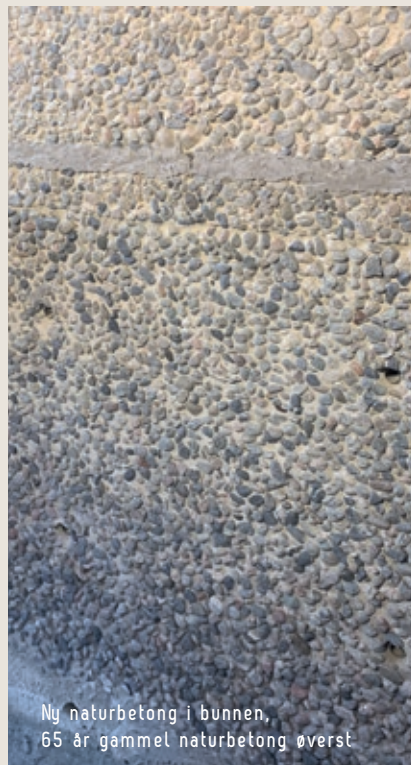
Ny naturbetong i bunnen, 65 år gammel naturbetong øverst

Den ferdige overflaten er såpass bra at  
det nesten ikke er mulig å skille natur-  
betongen fra 1958 fra den som er støpt  
65 år senere.
