VANNSKADER I KJELLERE

Betong-, mur- og flisløsninger kan redusere skadeomfanget

Tekst: Arne Nesje, spesialrådgiver i Norsk Byggkeramikklforening

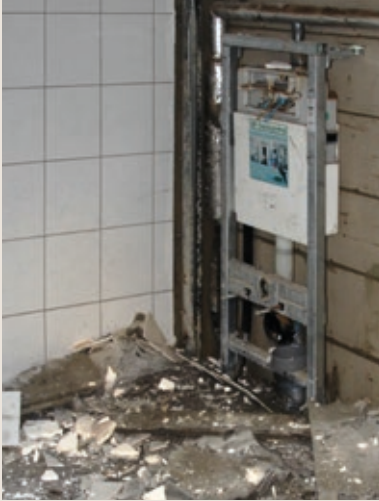
Figur 2:
Den fuktømfintlige
gipsplateveggen til
høyre hadde ikke tålt
påkjenningen og måtte
rives

Rommet i kjelleren var innredet som bad og vaskerom. Ytterveggene var murt med isoblokker. Ytterveggen til venstre på figur 2 var pusset og flissatt. Veggen til høyre var utlektet med stålstendere og kledd med gipsplater fordi man skulle ha plass for innebygget, vegghengt klosett samt rørsjakt. Ved styrtregn ble kjellerrommet oversvømt ca. 150 mm over gulvet via husets sluk- og avløpssystem. Vann trengte inn i hulrommet og gipsplateveggen ble skadet.

Da uttørring og utbedring startet var den flislagte veggen i mur skadefri og ble bare rengjort. Hele gipsplateveggen måtte rives og bygges opp på nytt. Det ble da valgt våtromsplater av XPS, montert med mørtel som ga hulrom mellom platen og ytterveggen, se figur 3. Luftspalten skal bidra til ekstra uttørring av eventuell restfukt i den murte ytterveggen.

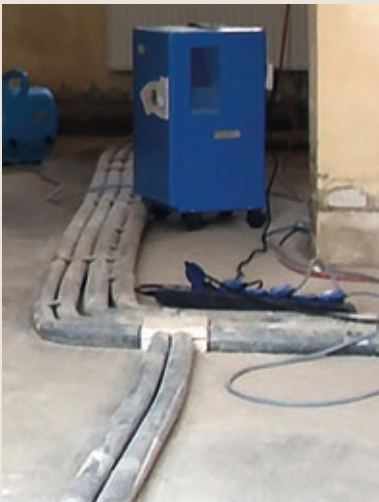
Figur 4:
Trebaserete
gulvmaterialer ble
fjernet til ned på
betongen og kraftige
byggørkere ble brukt
for fukt fjerning i
rommet

Kjellerstuen hadde opprinnelig støpt betongsåle (figur 4). Oppå betongen lå et tilfarergulv med mineralull og 21 mm gulvspon som underlag for parkett. Huset ble utsatt for oversvømmelse som trengte ned i kjellergulvet, og alt trebasert materiale samt isolasjon måtte fjernes. Byggtørkere ble brukt for å få ut fukt i underlag og opptrukket vann i de pussede murveggene.

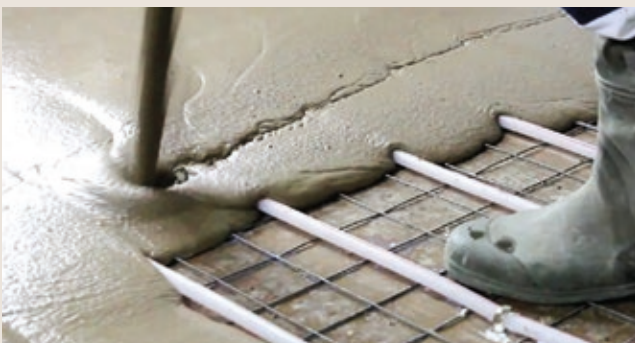
Figur 5:
Selvutjevne
gulvavretningsmasse
blandet og lagt
ut, straks klar til
flislegging

Området var flomutsatt. Huseier bestemte derfor i samråd med forsikringselskap at gulvet skulle bygges opp igjen med kun vannbestandige materialer. Da hovedetasjen hadde vannbåren varme ble dette også valgt i kjelleren. Gulvvarme hindrer fukt fra grunnen i å trengte opp til overflaten. Betonggulvet ble isolert med XPS-plater som suger minimalt med fukt. Påstøp med varmerør dannet underlag for nye fliser. Alle produkter vil tåle nedfukting ved en ev. ny oversvømmelse. Se figur 6.

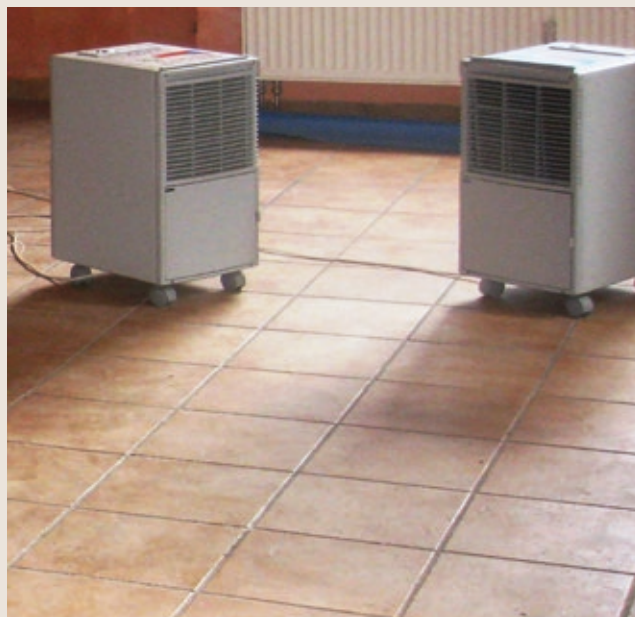
Figur 7: Det rengjorte gulvet fikk stå og tørke en stund og kunne så tas i bruk igjen

I entreen i sokkeletasjen hadde huseier opprinnelig valgt fliser for å ha et gulv som tåler hard slitasje, tråkk med våte sko og gulvvask. (Figur 7.) Undergulvet var bygget med trykkfast plastisolasjon, påstøp og fliser. Som en ekstra sikkerhet hadde de lagt påstrykningsmembran, fordi boligen lå i et flomutsatt område.

Etasjen ble oversvømt, spesielt entreen med ytterdøra. Etter oversvømmelsen ble gjørma vasket bort og skadeundersøkelse foretatt. Betongen var fortsatt tørr. Den dampåpne påstrykningsmembranen hadde beskyttet underliggende støpe- og avretningsmasser. Langs overgangen mellom gulv og vegg ble det registrert noe fuktinnslag der membranen var avsluttet. Etter noe tid med byggørkere ble gulvet 'friskmeldt', siden både undergulvet og overflaten besto av materialer som tåler vann, og man ikke fant tegn til muggvekst.
