Verkstedhallen på Carl Berner i Oslo

CARLS

- fra maskindeler til silent disco

KIMA ARKITEKTUR

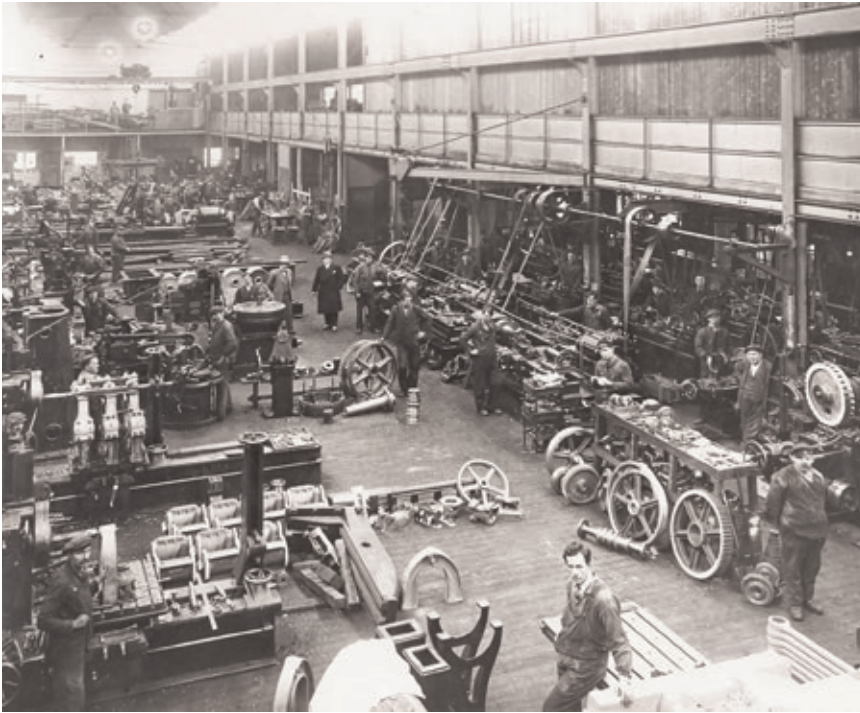
Historisk foto. Fra den store hallen sett mot vest. Ukjent fotograf

I 1918 ble den store verkstedhallen bygget. Arkitekten er ukjent, men Kværner Brug sto for de store jernkonstruksjonene

og takstolene, og murmester Søren Dahl sto for resten av bygningen.

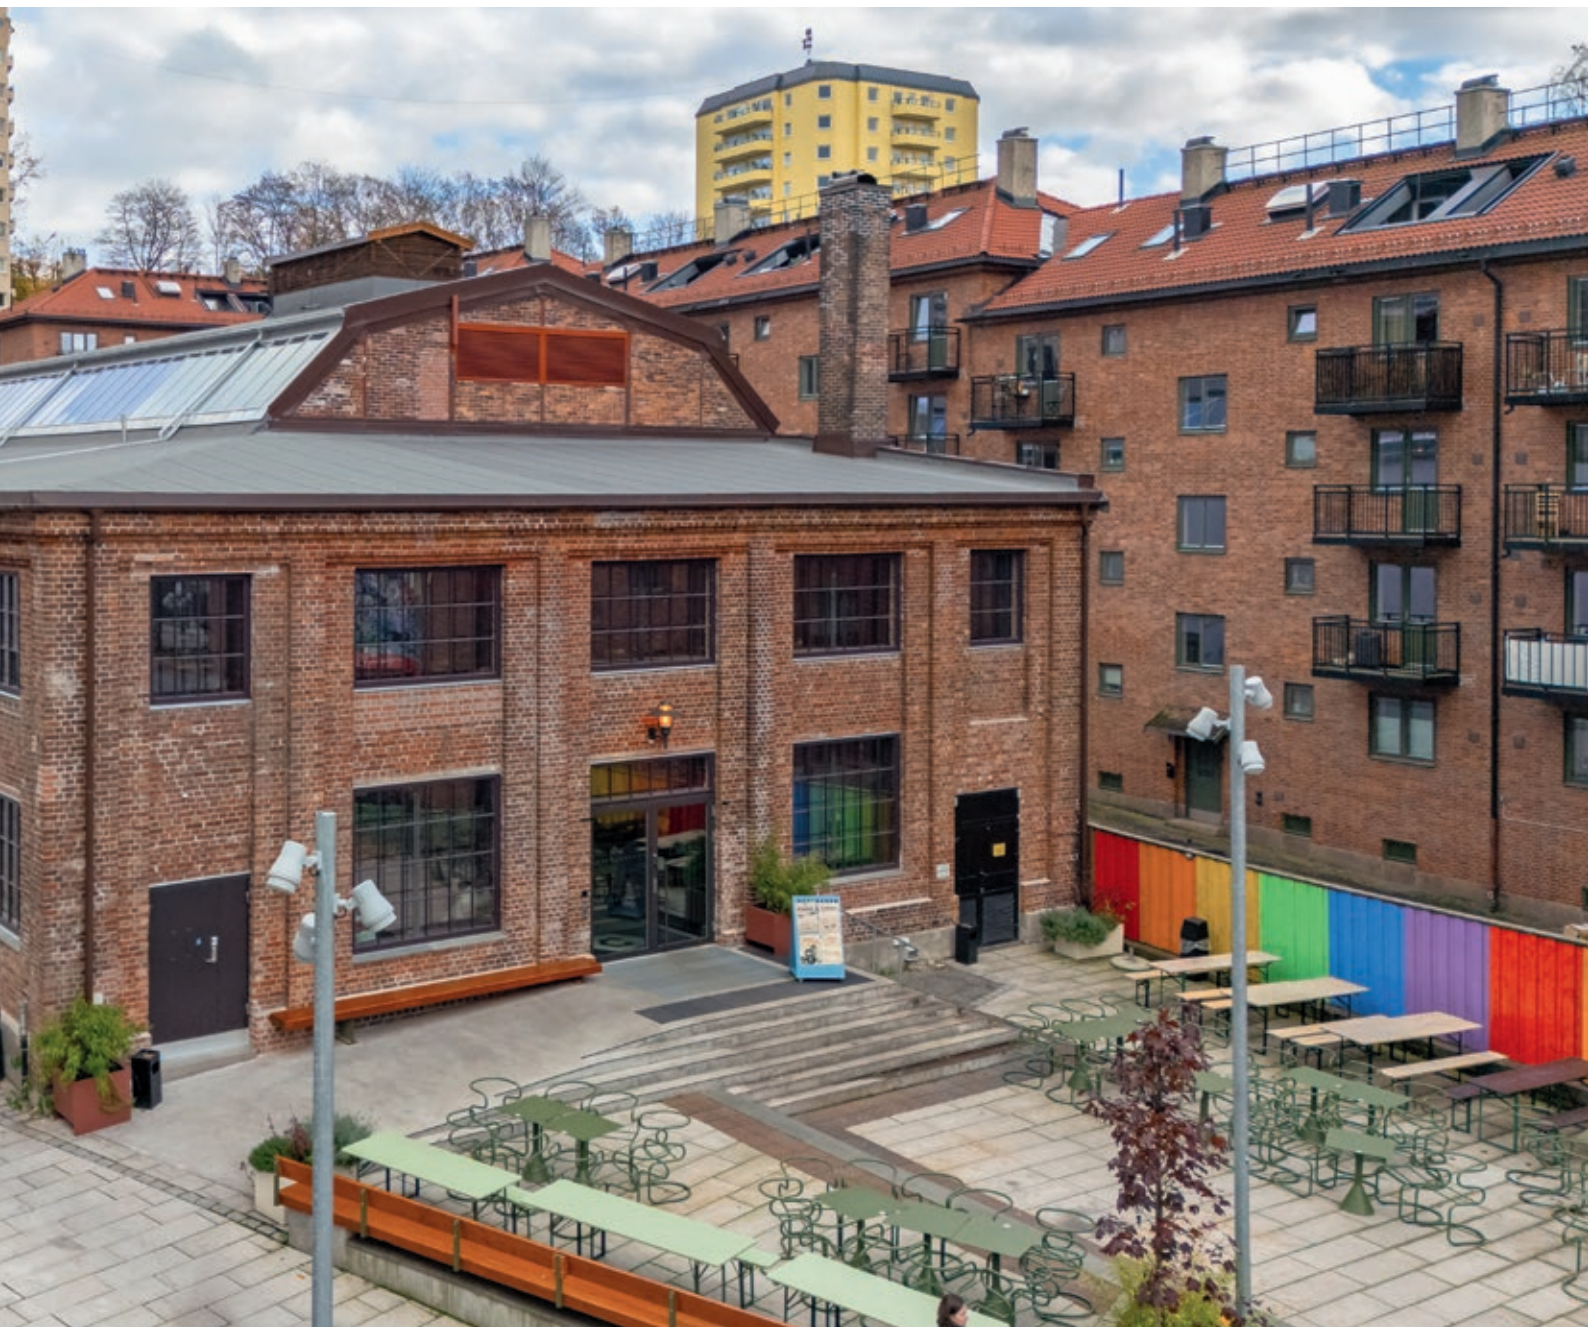
Carls. østkantens nye samlingssted. er et eksempel på bevaring gjennom aktiv bruk – og et etterlengtet tilskudd til bylivet i området rundt Carl Berner. Foto: nispe@mac.com

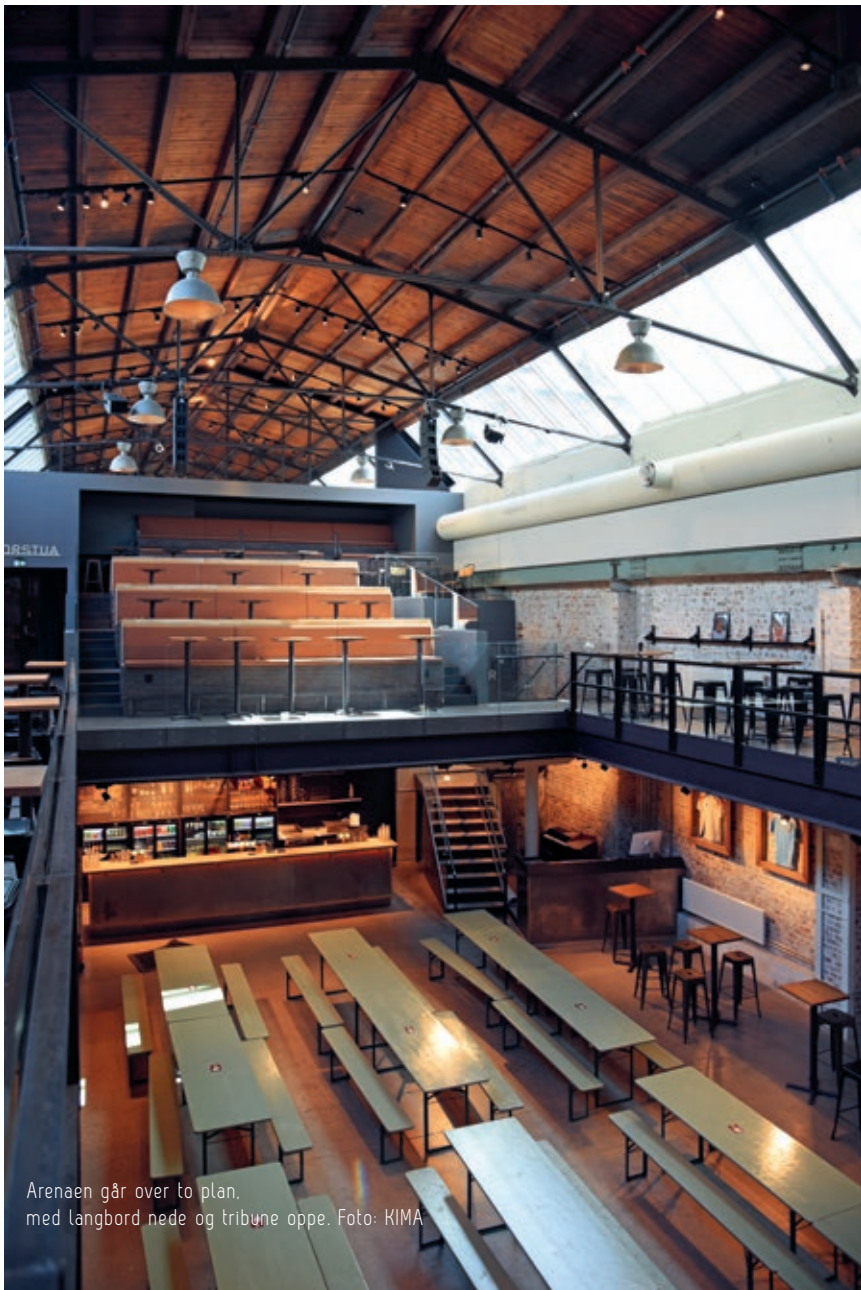
Arenaen går over to plan, med langbord nede og tribune oppe. Foto: KIMA

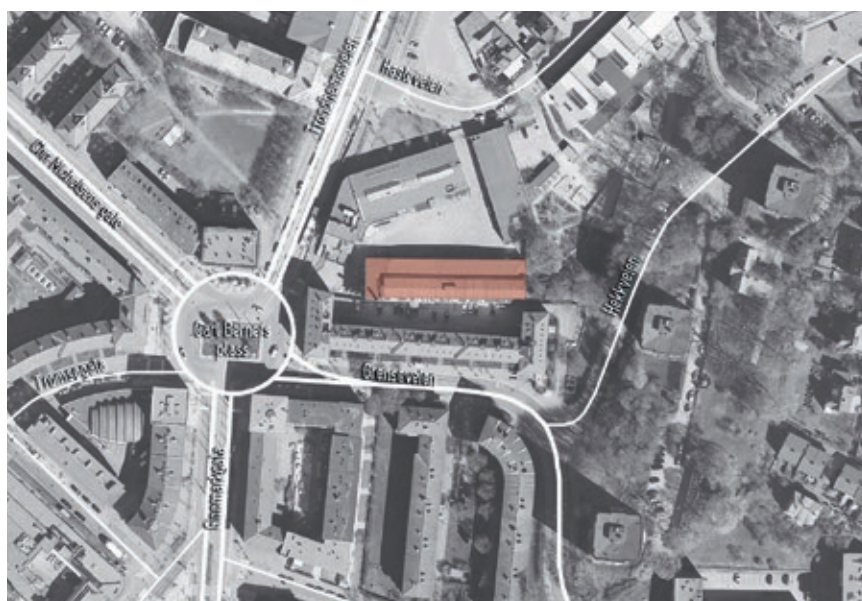
Utvendig ble fugene reparert med KC-mørtel.
Foto: nispe@mac.com

Alle originale murfasader er satt i stand etter historiske idealer og reparert med historisk korrekt murstein: en dansk tegl tilsvarende NF kullbrent. Etter gjennomgang med byantikvar ble det bestemt at originale fuger, som for det meste var erstattet av KC-mørtel ved en tidligere rehabilitering, skulle erstattes med et tilsvarende produkt.

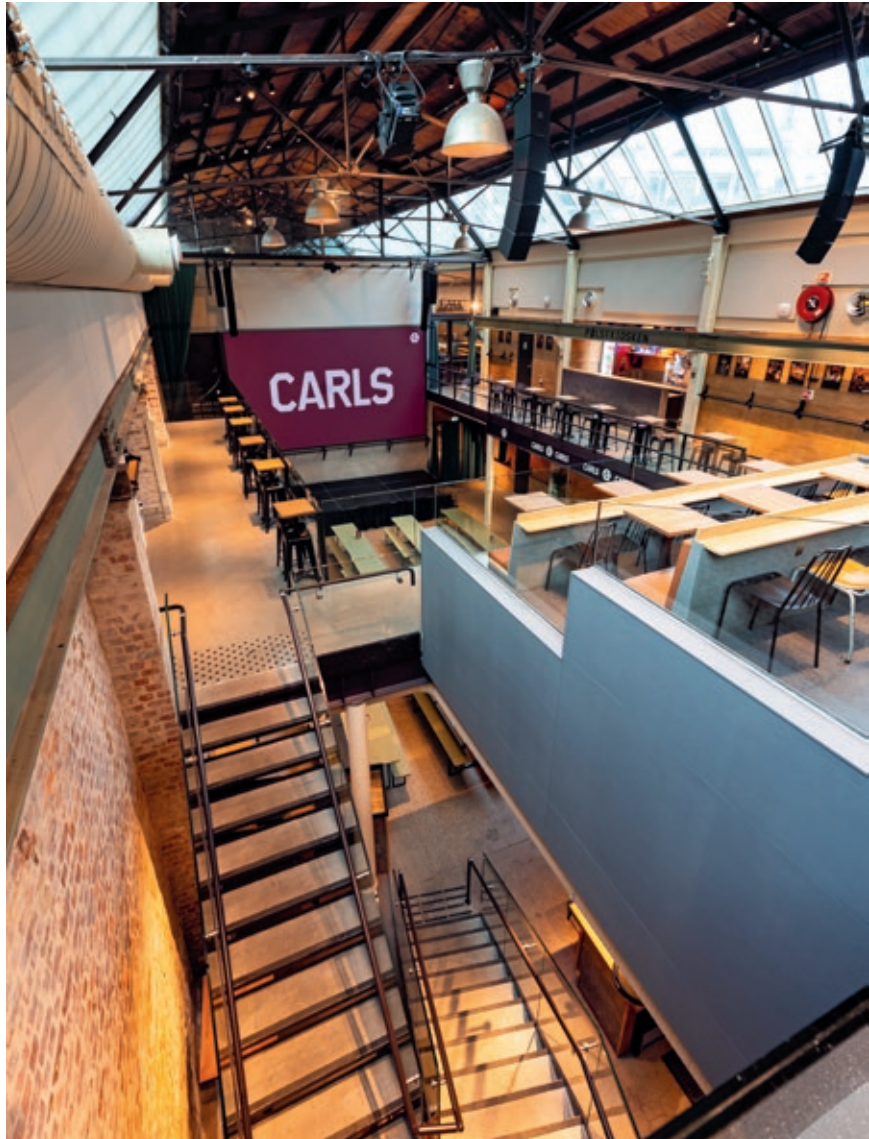
Arenaen sett fra øst. Foto: nispe@mac.com

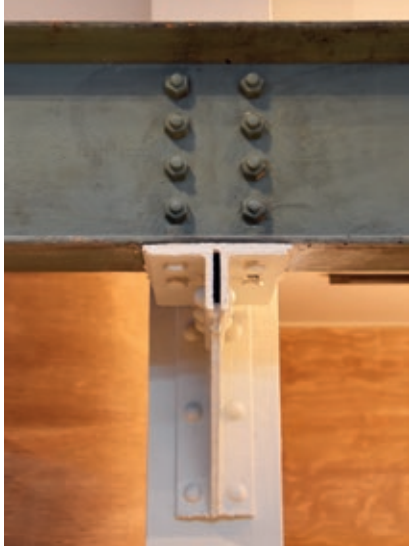
Traverskranskinne. Foto: KIMA

Opprinnelig var bygningen organisert rundt den langstrakte hallen i dobbel høyde med mansardtak. Her ble de største og tyngste maskindelene produsert. En traverskranskinne løper langs hele hallen, og to strekk med overlys gir gode dagslysforhold. Under det lavere pulltaket langs nord- og vestfasaden lå en kombinasjon av mindre verkstedarealer og kontorer.

Det var avgjørende at opplevelsen av den store hallen ikke ble svekket vesentlig, til tross for at den skulle underdeles i flere soner. Underdelingen er markert av store tverrvegger der den øverste delen som møter mansardtaket er i glass. Mer enn 100 år gamle takkonstruksjoner, stål-søyler, traverskraner og -skinner forsterker det industrielle preget og går som en rød tråd gjennom hele ganglinjen i bygningen.

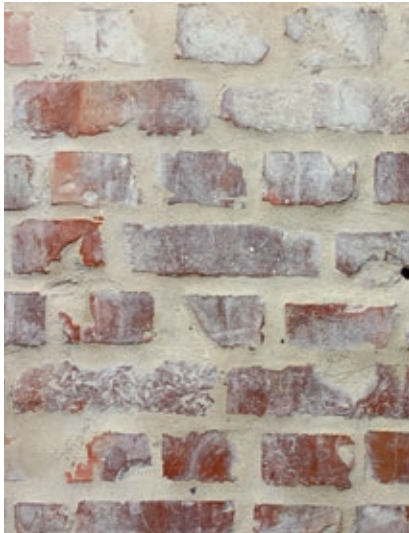
Innside yttervegg er sekkeskurt. Foto: KIMA

Inne ble gammel løs puss banket ned fra murveggene, som så ble sekkeskurt med en innfarget, hydraulisk kalkpuss. På enkelte partier er originalpussen beholdt.

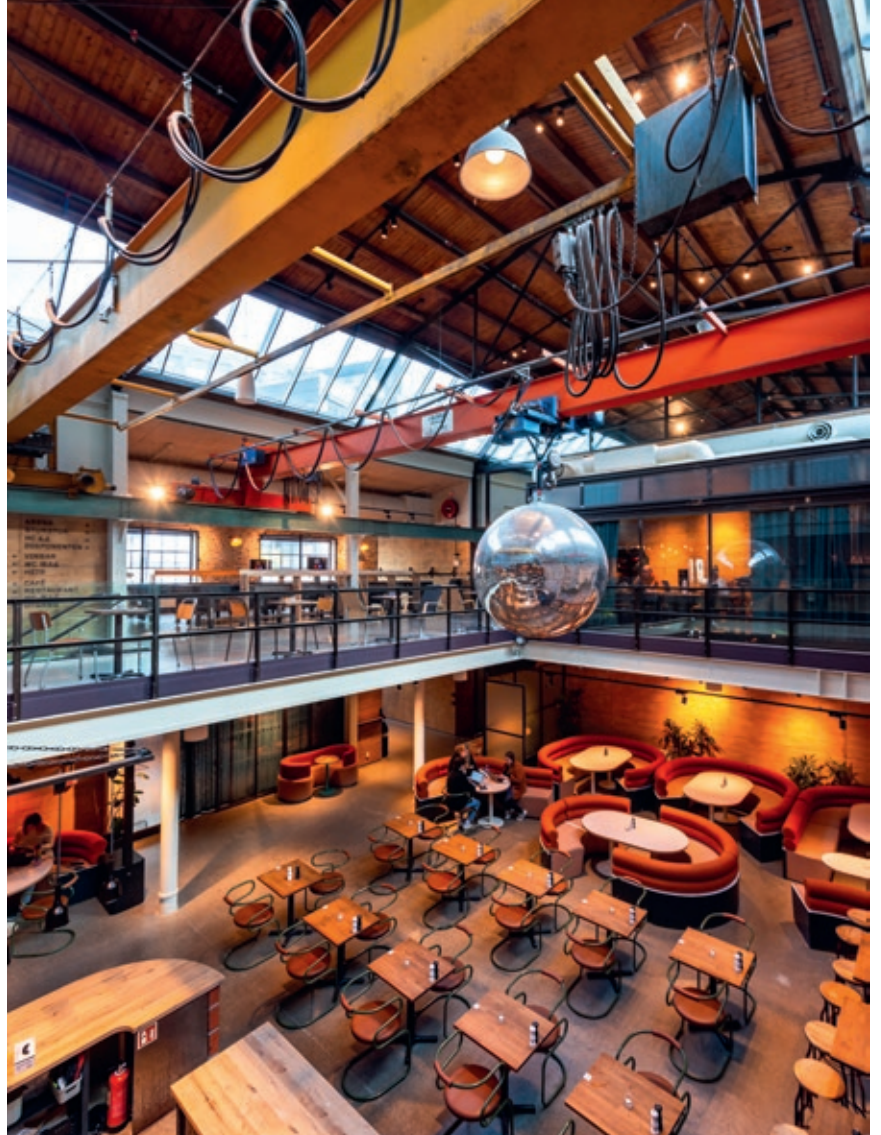
Restauranten går over to etasjer. Foto: nispe@mac.com

beholdes i sin originale doble høyde, skapes en romlighet som ivaretar den historiske identiteten og samtidig gir plass til nye funksjoner. Her er de største, mest voluminøse delene av romprogrammet organisert: En restaurant over to plan, en arena for skjerm- og scenearrangementer samt et intimt rom for mindre tilstelninger.
