# VANN I BASSENGET?

## Rehabilitering av svømmebassenger

mur+  
betong 1 • 2012

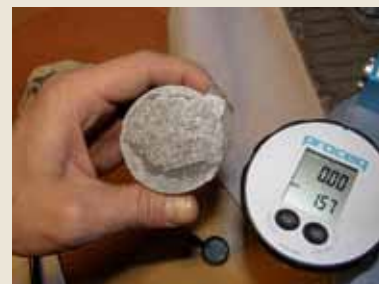
Ta heftprøver av betongen før start og av membranen før flislegging starter
