Materialvalg i

FLISKLEDTE BADEANLEGG

Vannkvalitet og materialegenskaper

Tekst: Arne Nesje, SINTEF/Byggkeramikforeningen: arne.nesje@sintef.no
og Stein W. Østerhus, SINTEF teknologi og samfunn: stein.w.osterhus@sintef.no

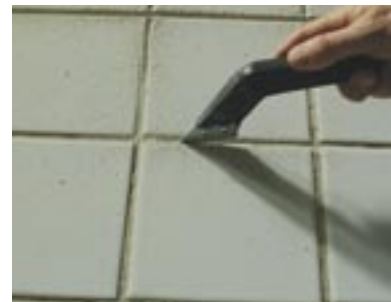
Fugemassen forvitret raskt og kunne utkrasses etter kort tid.

Et kommunalt skolebasseng hvor fugemassen etter ca 30 år hadde begynt å tære bort, og hvor de besluttet å etterfuge bassenget. Rester av opprinnelig fugemasse ble krasset ut, og fugene ble rengjort og fuget med ny, sementbasert fugemasse. Da bassenget ble tatt i bruk, registrerte vaktmesteren at det samlet seg sand på bassengbunnen og i filtrene. Etter 2–3 års tid var fugene så tæret bort at bassenget måtte tappes ned for refuging. Under vannspeilet var fugene forvitret i 3–5 mm dybde; over vannspeilet var de harde og intakte.

Til slutt måtte alle fugene krasses ut og erstattes med epoksy-masse. Det viste seg at kommunen hadde bløtt, aggressivt vann. Denne informasjonen var ikke tilgjengelig for de som skulle velge materialer og ble heller ikke forsøkt innhentet.

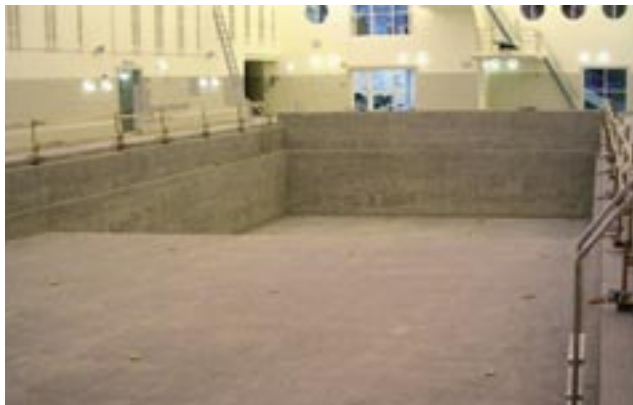
Alle fliser måtte fjernes, og underlaget ble sandblåst og sparklet før nye fliser ble limt med epoksy

Undersøkelse av lim og membraner under løse fliser viste at de hadde svulmet og mistet noe av sin opprinnelige fasthet. Limprøver viste at de organiske tilsetningsstoffene hadde redispergert og fremsto som en melkehvit væske. Vannprøver viste at vannet var aggressivt. Det ble benyttet CO_2 til vannbehandling. Lim og membran ble vurdert å ha utilfredsstillende egenskaper ved de aktuelle påkjenninger.

Til utbedringen valgte byggherren epoksymembran, -lim og høykvalitet, sementbasert fugemasse.

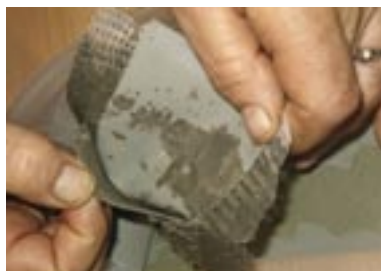
Fugebåndet må være av en kvalitet som tåler påkjenningen. Svikter fugen, har dette store følgeskader.

I forbindelse med bygging av nytt badeland oppsto det etter en tid lekkasjer i gangarealene rundt bassenget. Det ble konstatert lekkasjer i tilknytning til fugene. I tillegg hadde deler av fugebåndene som skal forsegle bevegelsesfuger begynt å svikte, heften mellom fugebånd og lim var redusert. Slike fugebånd har et gummiert midtparti og fibervev på begge sider som skal bakes inn i membranen. Mye av fibervevet var tæret bort, og materialene var tydelig svekket som følge av kjemisk påvirkning. Også her ble det målt aggressivt bassengvann, og det var fukt i underlaget under membranen.

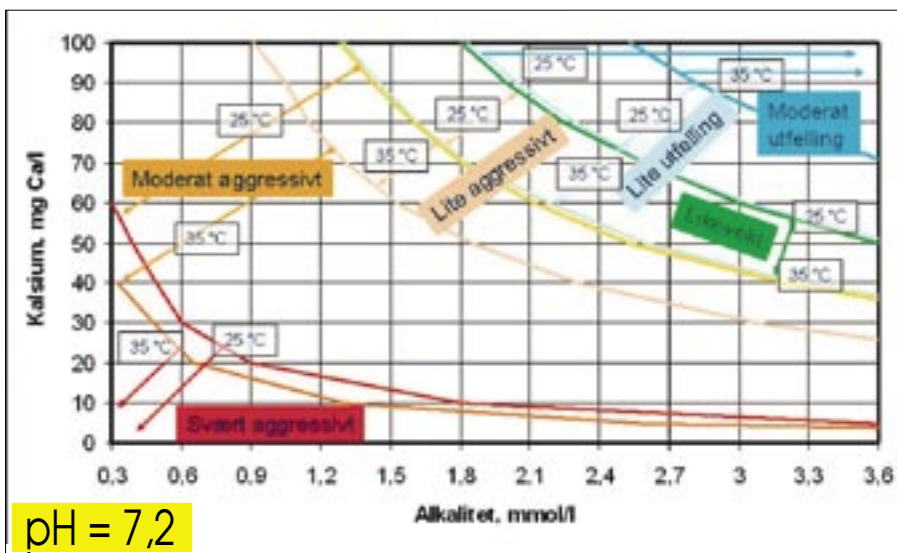
Figur 1: LSI-diagram for pH = 7,2

LSI-indeksen kan beregnes ut fra kjemiske formler. pH-verdien har stor innflytelse på LSI-indeksen. For å forenkle beregningene har vi har laget diagrammer for to pH-nivåer; figur 1 for pH = 7,2 (laveste tillatte pH) og figur 2 for pH = 7,6 (høyeste tillatte pH). Diagrammene viser kurver basert på temperaturer mellom 25 og 35 grader. Fargestrekene indikerer hvorvidt vannet ligger i aggressiv-, nøytral- eller i utfellingsone.

Hvis man kjenner vannets kalsiumkonsentrasjon og alkalitet, kan man benytte figurene til å finne vannets aggressivitet for en temperatur på 25–35 °C ved pH på hhv. 7.2 og 7.6.

Vann med kalsiuminnhold på 25 mg Ca/ l og alkalitet på 0,6 mmol/l er svært aggressivt ved 25 °C og pH 7,2. Økes brukstemperaturen til 35 °C kommer man i moderat sone. For at dette vannet skal komme innenfor sonen «lite aggressivt» (dvs. minimum av det vi anbefaler) må f.eks. alkaliteten økes til høyere enn 1,5 mmol/l. Figur 1 viser at ved 25 °C må kalsiumkonsentrasjonen økes til 85 mg Ca/l og ved 35 °C må den økes til 60 mg Ca/l. Andre kombinasjoner av kalsium og alkalitet kan selvsagt også benyttes for å oppnå det samme.

Tabellen viser hvilke fargekoder og kriterier (LSI-verdi) som er benyttet i figur 1 og 2 for å angi aggressivitet:

Kriterier for angivelse av aggressivitet.
Forklaring til figur 1 og 2.

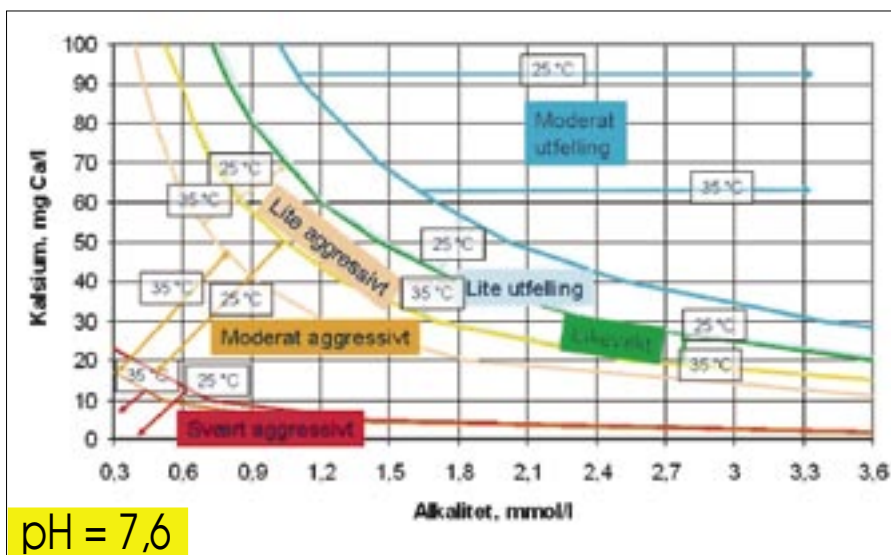
Figur 2: LSI-diagram for pH = 7,6

Er pH 7,6 viser avlesning av figur 2 at vannet er i moderat aggressiv sone uavhengig av temperatur. For at vannet da skal komme innenfor sonen «lite aggressivt» må f.eks. alkaliteten økes til høyere enn 1,2 mmol/l. Figur 2 viser da at ved 25 °C må kalsiumkonsentrasjonen økes til 45 mg Ca/l og ved 35 °C må den økes til 30 mg Ca/l. Det betyr at man kan klare seg med vesentlig lavere kalsiumkonsentrasjon og alkalitet når pH heves fra 7,2 til 7,6.

Vann med kalsiuminnhold på 90 mg Ca/l og alkalitet på 2,4 mmol/l vil gi lite utfelling av kalsiumkarbonat ved pH 7,2 og 25 °C. Ved 35 °C er man derimot i sonen for moderat utfelling, og risikoen for problemer med kalsiumkarbonatbelegg begynner å bli stor (figur 1). Ved pH 7,6 er risikoen for utfellingsproblemer stor, uavhengig av temperatur (figur 2).

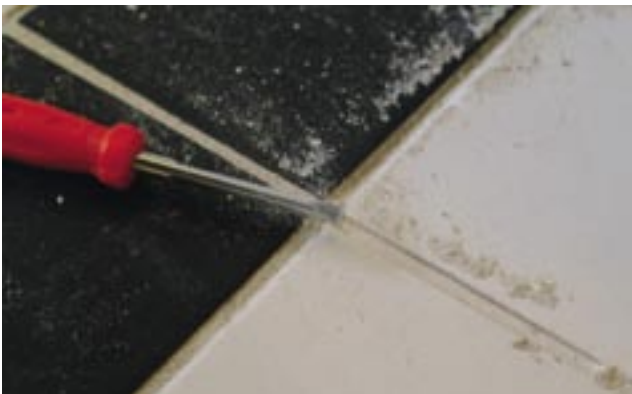
Går fugen i oppløsning etter kort tid, tåler den ikke det vannet den utsettes for

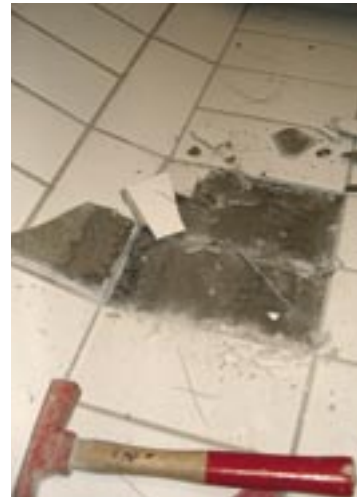
Løse fliser kan være et symptom på at limet har mistet vedheft, men det kan også skyldes bevegelser mellom underlag og flis.

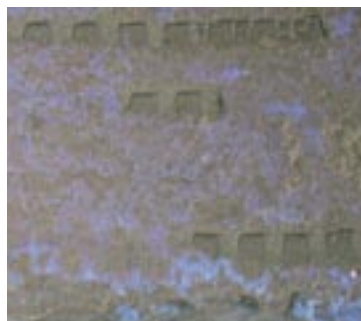
Plasttilsetninger kan redispersere fra lim og bli synlig som en seig væske når flisen fjernes

Plastmaterialene kan også redispersere, dvs. løses opp i vann igjen. Dette har forkommet når produkter har blitt utsatt for kontinuerlig vannpåkjenning før de har herdet tilstrekkelig.
