GAMLEFYRET PÅ JOMFRULAND

– en krevende og lærerik rehabiliteringsprosess

Tekst: Brita Nyquist og Øyvind Lauvnes. Ill.: Ø. Lauvnes og Riksarkivet

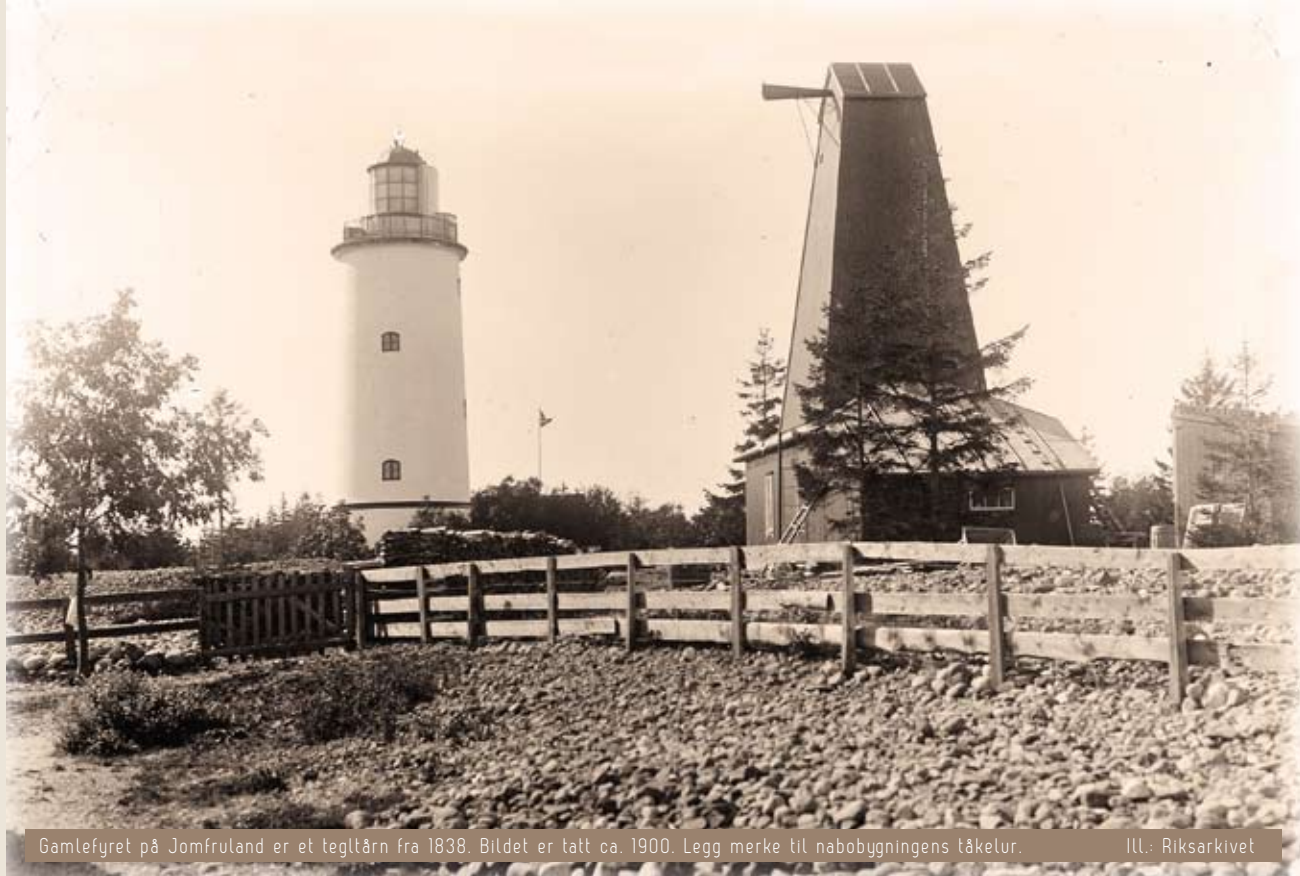
Gamlefyret på Jomfruland er et tegltårn fra 1838. Bildet er tatt ca. 1900. Legg merke til nabobygningens tåkelur.

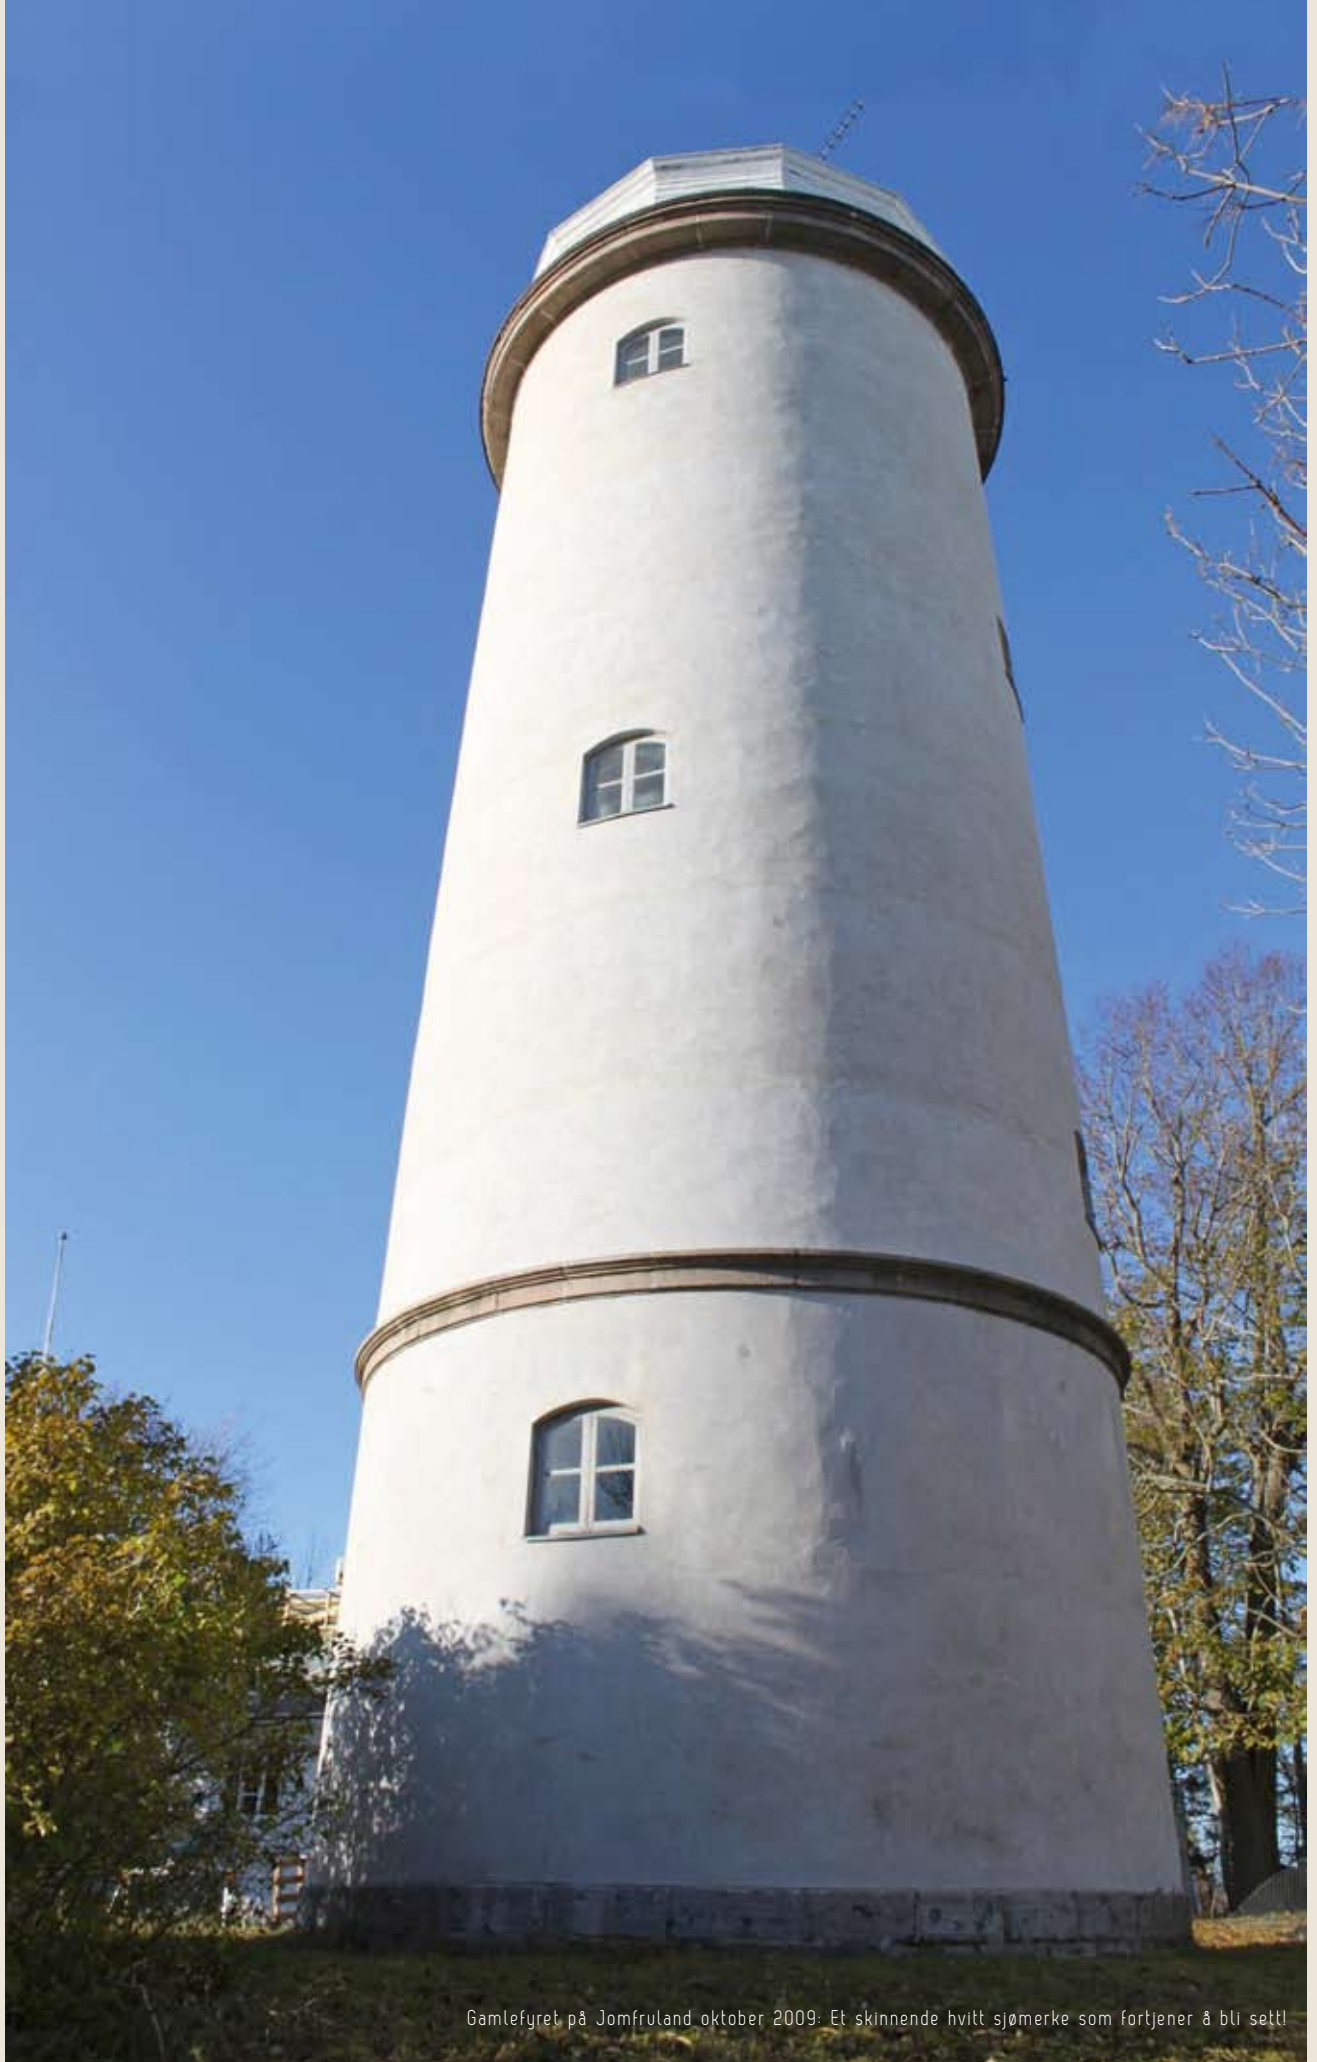
Nå, fire år etter, står pussen fortsatt bra (se bilde neste side fra oktober 09). Vi kan se noen tilløp til saltutslag i feltet mellom sokkel og nederste granittkrans. Det vil alltid være mest fuktighet i teglen ned mot grunnmuren. Her kan vi se en del krakeleringer i pussoverflaten (bildet øverst til venstre). Krakeleringer kan oppstå både på grunn av bevegelser i un-

derlaget og temperaturforskjeller med solvarme og slagregn. De er med på å transportere fuktighet gjennom pussene.

Gamlefyret på Jomfruland oktober 2009. Et skinnende hvitt sjømerke som fortjener å bli sett!
