Levahn Mek. – tidligere Ensjø teglverk, bygget 1896–1900

LEVAHN MEKANISKE VERKSTED

– transformasjon til boliger

4B ARKITEKTER

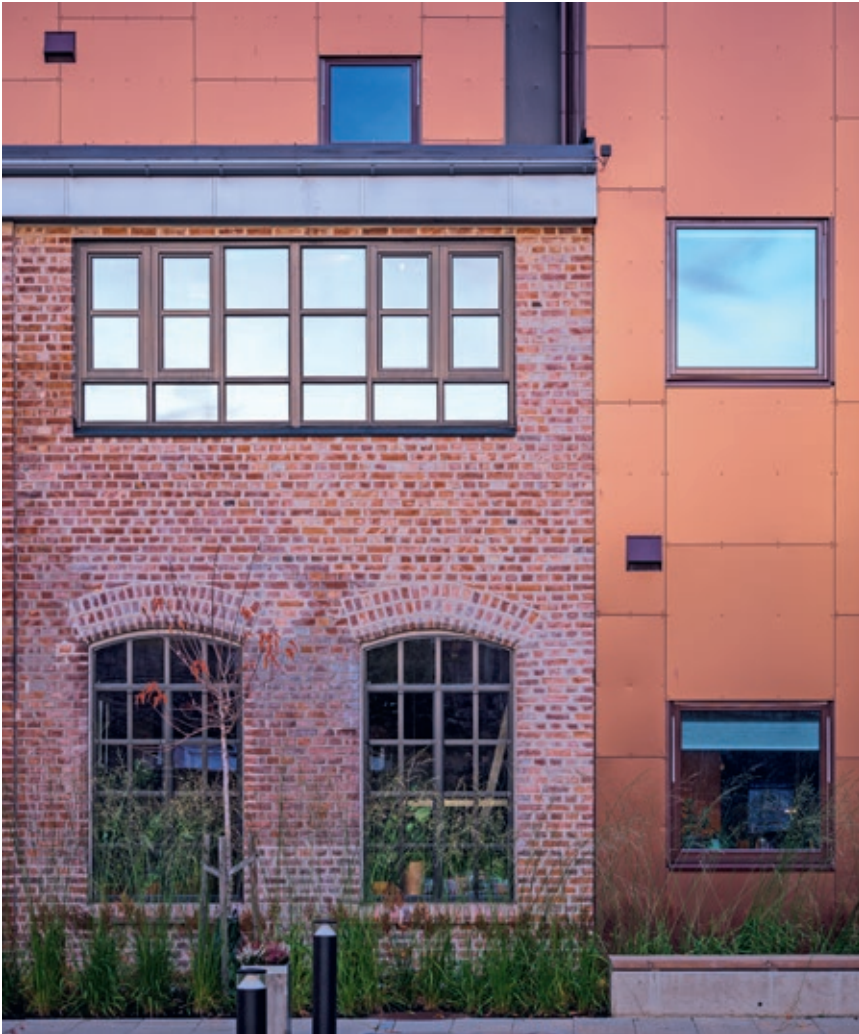
Møte mellom ny og gammel del

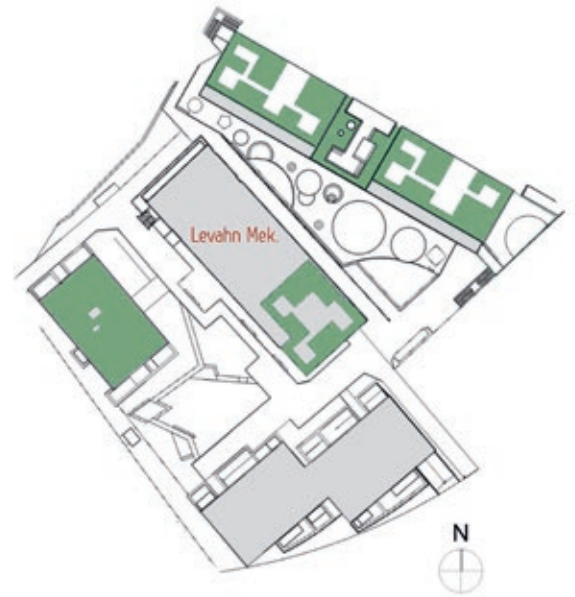
Takplan med grønne tak

Det har ikke vært mulig å etablere balkonger til alle leilighetene, men flere har fått integrerte takhager innenfor den opprinnelige takformen. I samråd med Byantikvaren er disse skåret ut i takflaten, noe som gir flere av toppleilighetene i den gamle delen en stor fin uteplass, som også kan utvides som stueområde i den varme årstid. I den nye delen er det også takterrasse som alle beboerne i Levahn Mek har tilgang til.

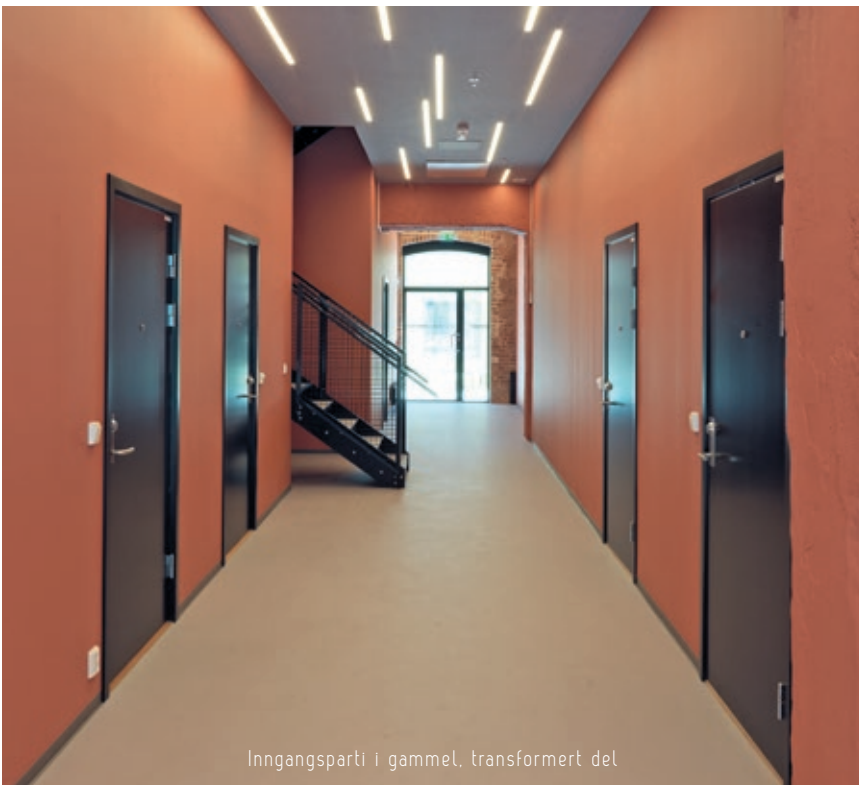
Inngangsparti i gammel, transformert del

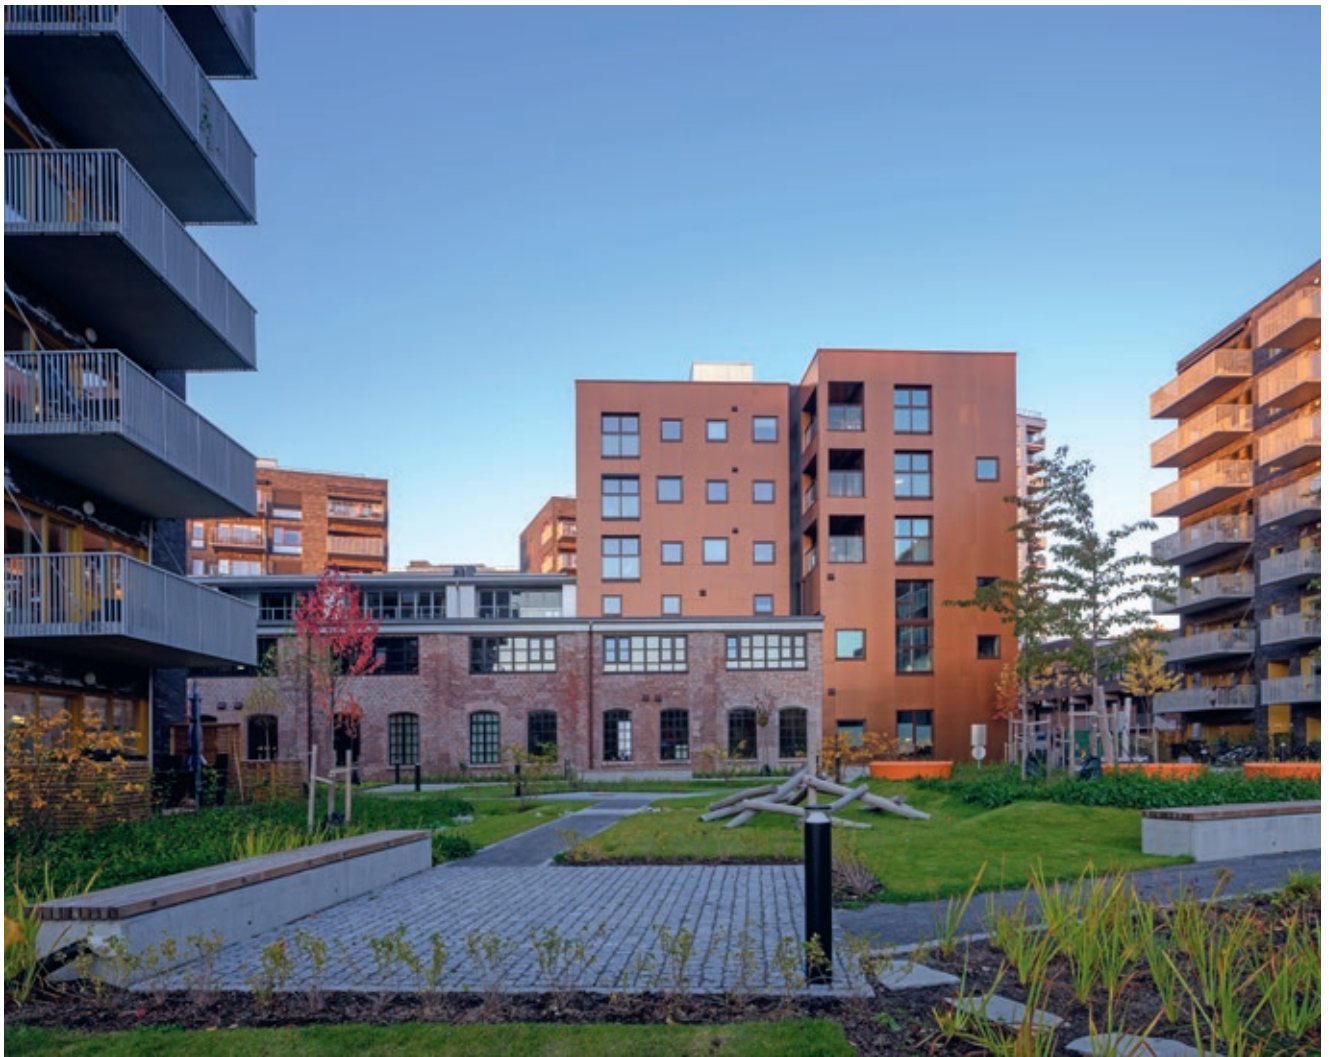
Sett fra vest: Levahn mek, med tilbygg

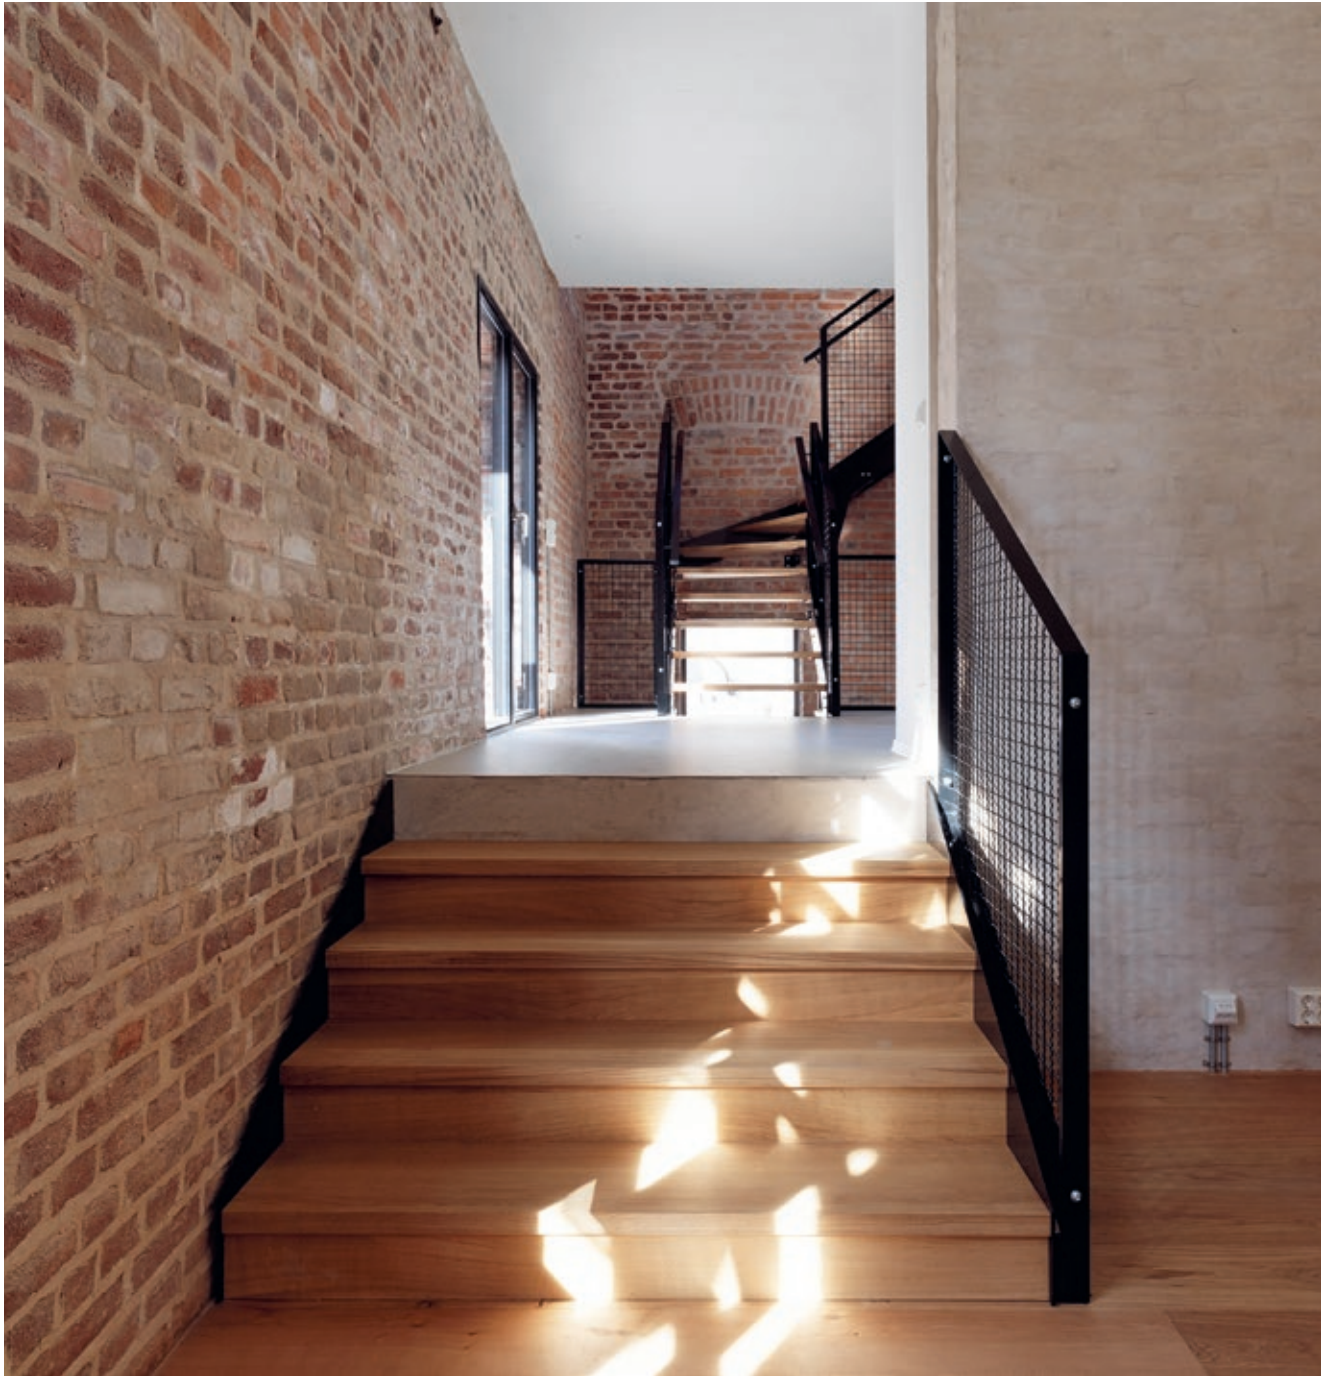
Interiør transformert del: Sekkeskurte yttervegger, slømet innervegg

Den gamle bygningen har tykke, isolerte teglvegger med murte pilastre utvendig. For å beholde det industrielle preget ble veggene rensert for maling og pusslag innvendig, og deretter slemmet og sekkeskurt med en blanding av kalk og sementmørtel. Dette har gitt fine synlige

Innvendig ble teglveggene først renset for gammel puss, deretter ble fugene reparert og fylt. Så ble veggen slømnet med 50/50 kalk-sementmørtel og deretter

skurt til ønsket restmengde. Til slutt ble veggene fiksert (støvbinding).

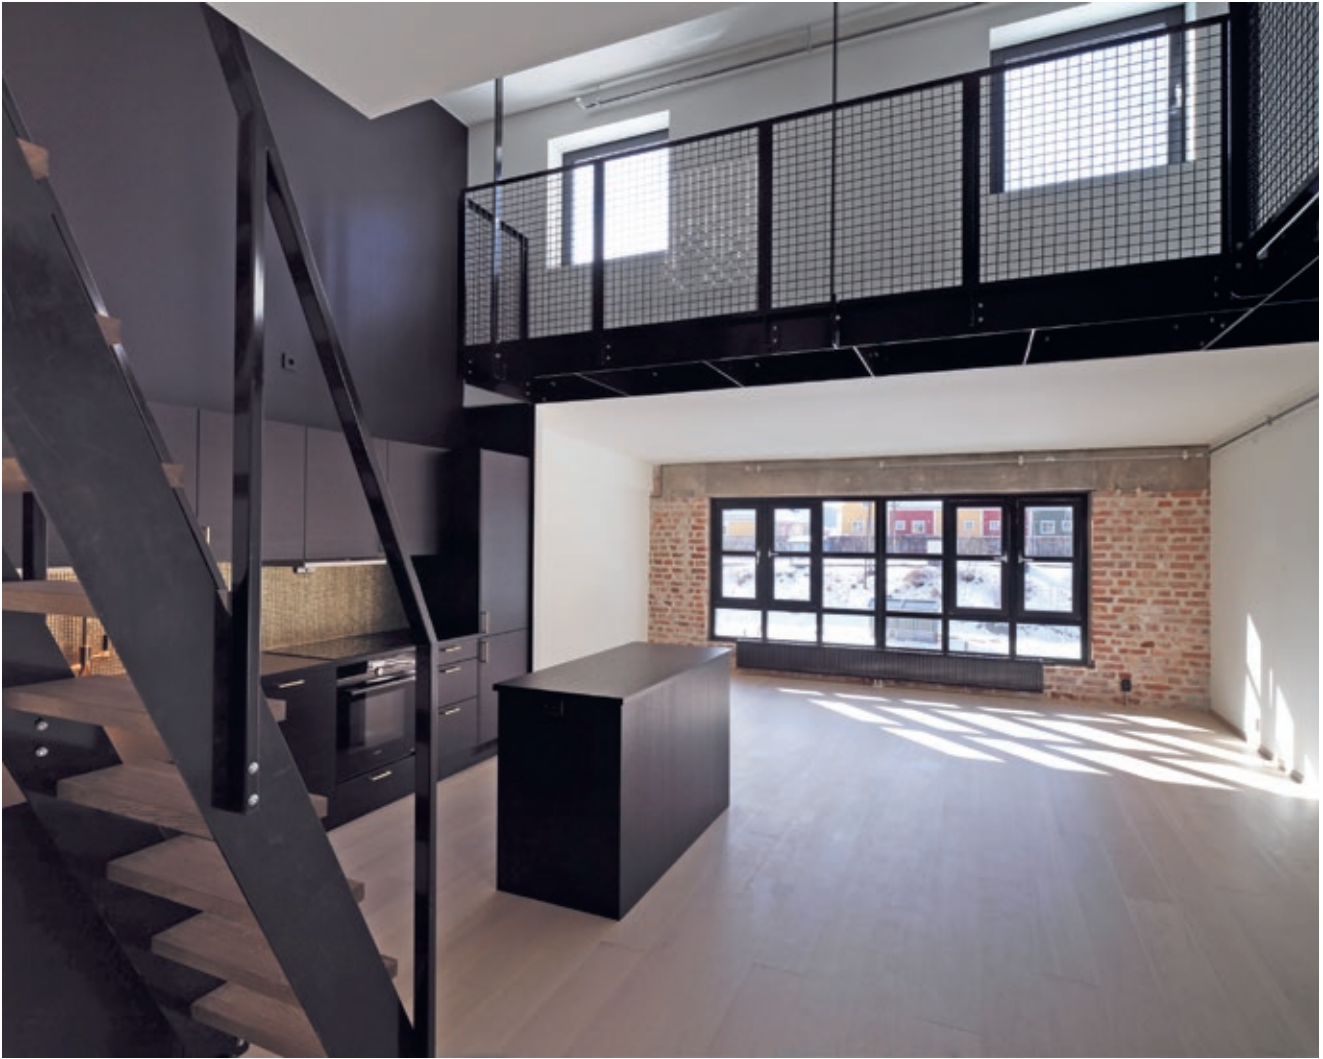
Leiligheter over flere plan gir spennende romforløp. Gjennomgående materialbruk i sekkeskurt tegl, eik og sort stål

teglvegger i leilighetene. Mot dette er det brukt tregulv i eik eller grå linoleum og interørelementer i svart – som rekkverk, ståltrapper og kjøkken.

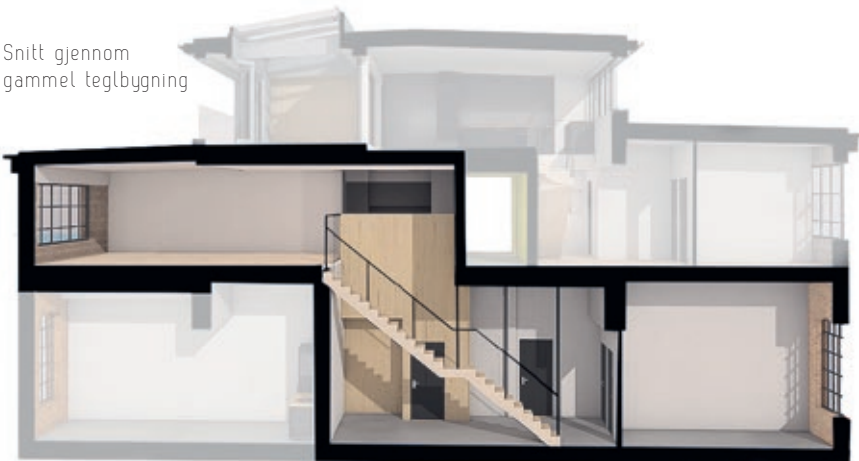
Snitt gjennom gammel teglbygning

Konstruksjon:	Yttervegger av bærende skallmur tegl. Innvendig bæring: eksist. betongsøyler forsterket med stålsøyler og -dragere. Eksisterende betongdekker/hulldekker. Nye hulldekker med stålbæring.
Materialer:	Teglvegger er innvendig sekkeskurt med 50/50 kalk/cementmørtel: CAL 152 fra Weber og fiksert (støvbinding) Teglvegger i korridorer gammel del: Murmaling i farge NCS-S- 3040- Y70R Fliser bad – vegg: stående i løpende forband 200x400 mm hvit flis. Gulv i leiligheter: Støvbundet slipt betong, oljet eik massiv 1-stavs plank, vinyl
