SPANIAS AMBASSADE I OSLO

Rehabilitering og tilbygg

HILLE MELBYE ARKITEKTER

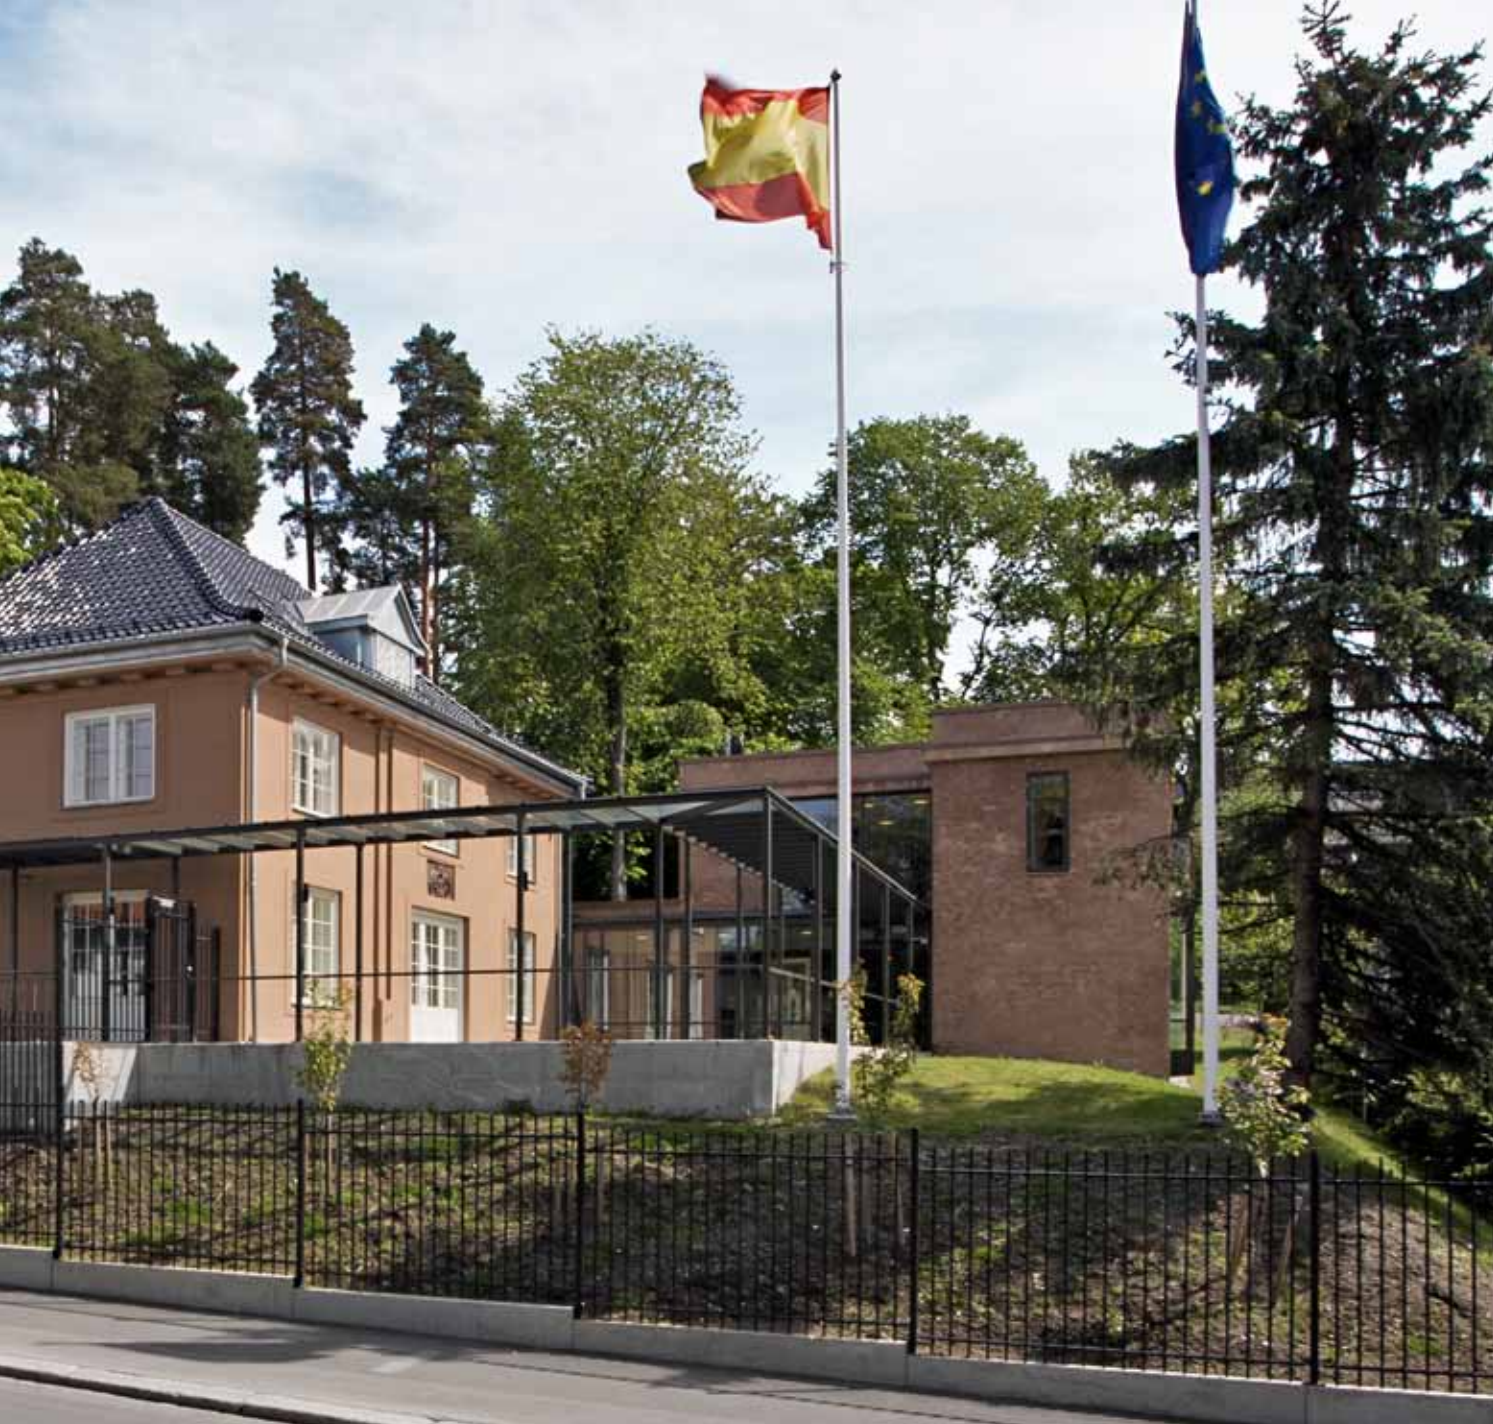
Sett fra vest. Villaens eksteriør er beholdt, mens tilbygget er gitt et nyere formspråk, visuelt forbundet med villaen gjennom farge, skala og enkelte detaljer

Den trekantformede tomten på 1500 m² var premissgiver for det trekantformede tilbygget. Gammel bygning fikk beholde sitt eksteriør, mens nybygget ble gitt et nyere formspråk, men visuelt forbundet med den gamle gjennom farge, skala og

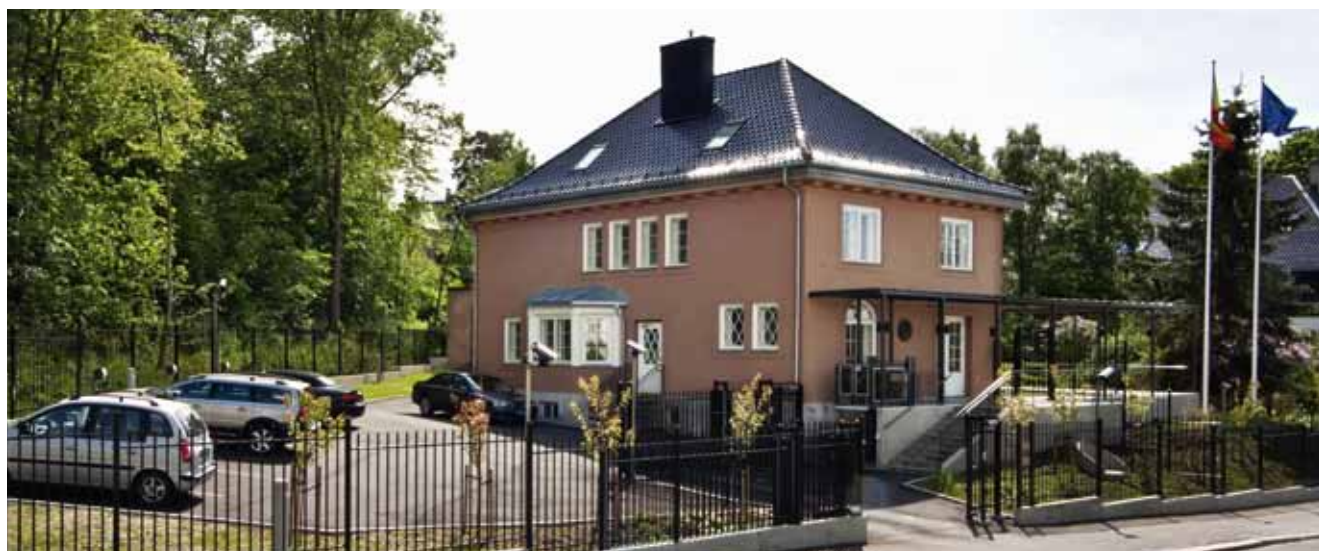
Den rehabiliterte villaen sett fra nord

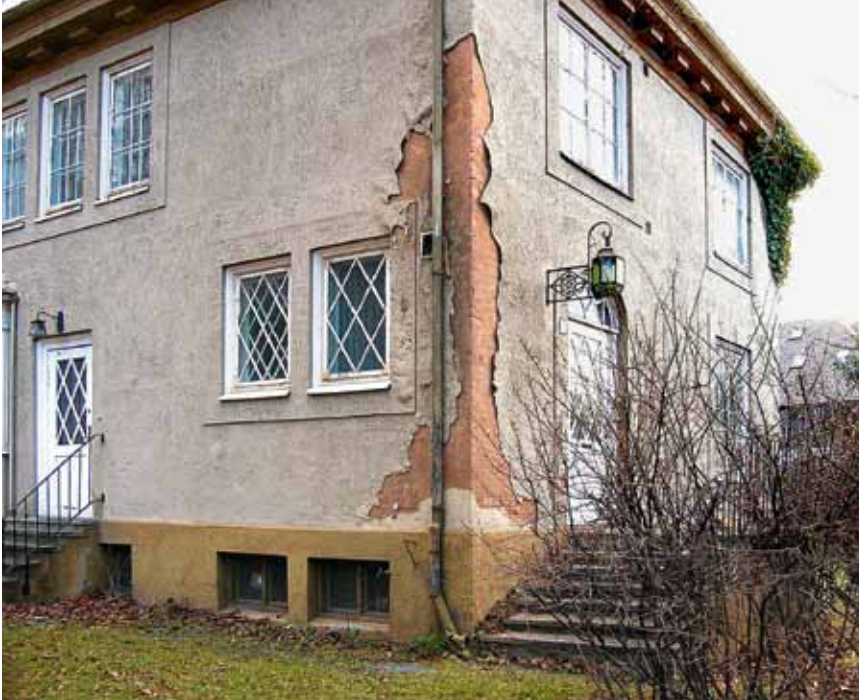
Den bevaringsverdige villaen fra 1920 trengte omfattende rehabilitering. Teglfasaden hadde en grå puss som var i ferd med å løsne. Bak pussen fantes restene av terrakottafarget puss. Gammel puss ble fjernet, og ny puss ble påført i den opprinnelige fargen.

Eksisterende bygning er grundig oppgradert innvendig, mens eksteriøret er beholdt. Teglfasaden hadde en grå puss som var i ferd med å løsne. Bak pussen fantes restene av terrakottafarget puss. Gammel puss ble fjernet, og ny puss ble påført i den opprinnelige fargen. Vinduene ble tatt ut og totalrenovert før de ble satt på plass. Bak fasadeglassene er satt inn sikkerhetsglass.

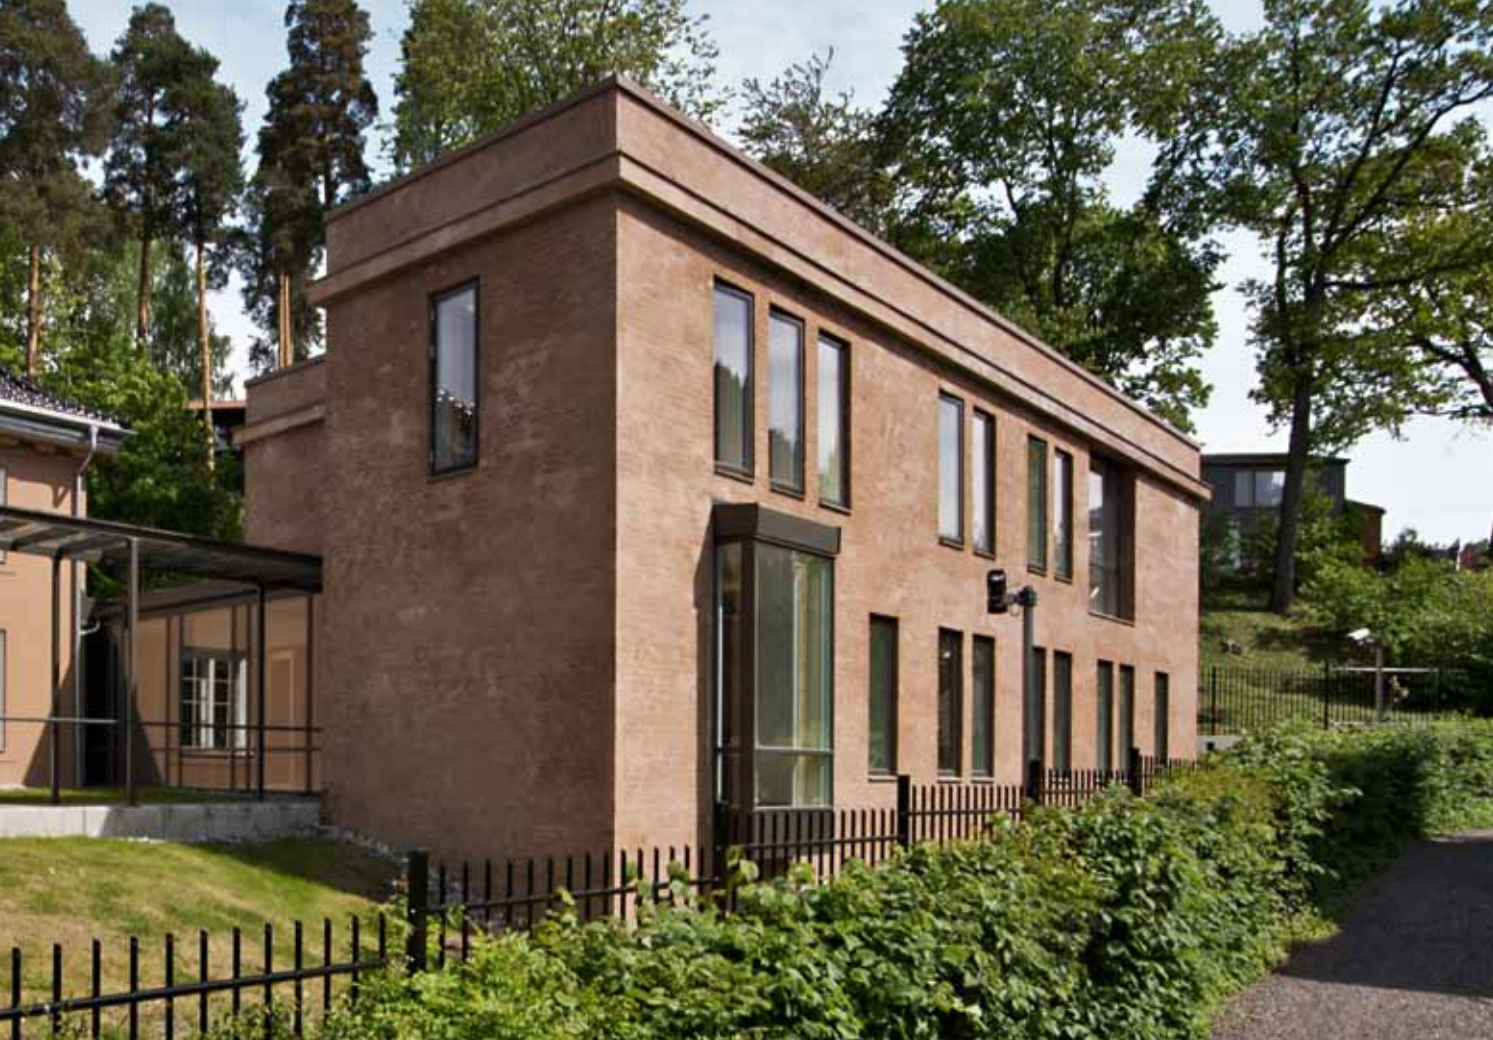
Fra sydøst. Tilbygget har en sekkeskurt overflate i samme terrakottafarge som den rehabiliterte villaen

Som en forsiktig kontrast til den gamle bygningen er den nye gitt sekkeskurt pussoverflate i samme terrakottafarge. Sekkeskuringen sørger for at teglstrukturen ikke kamufleres helt.
