# TANUM KIRKESENTER

Bærum

LONGVA ARKITEKTER

Det nye kirkesenteret nær Tanum kirke inneholder publikumsfunksjoner som møtesal og møterom i tillegg til kontorer for ansatte.

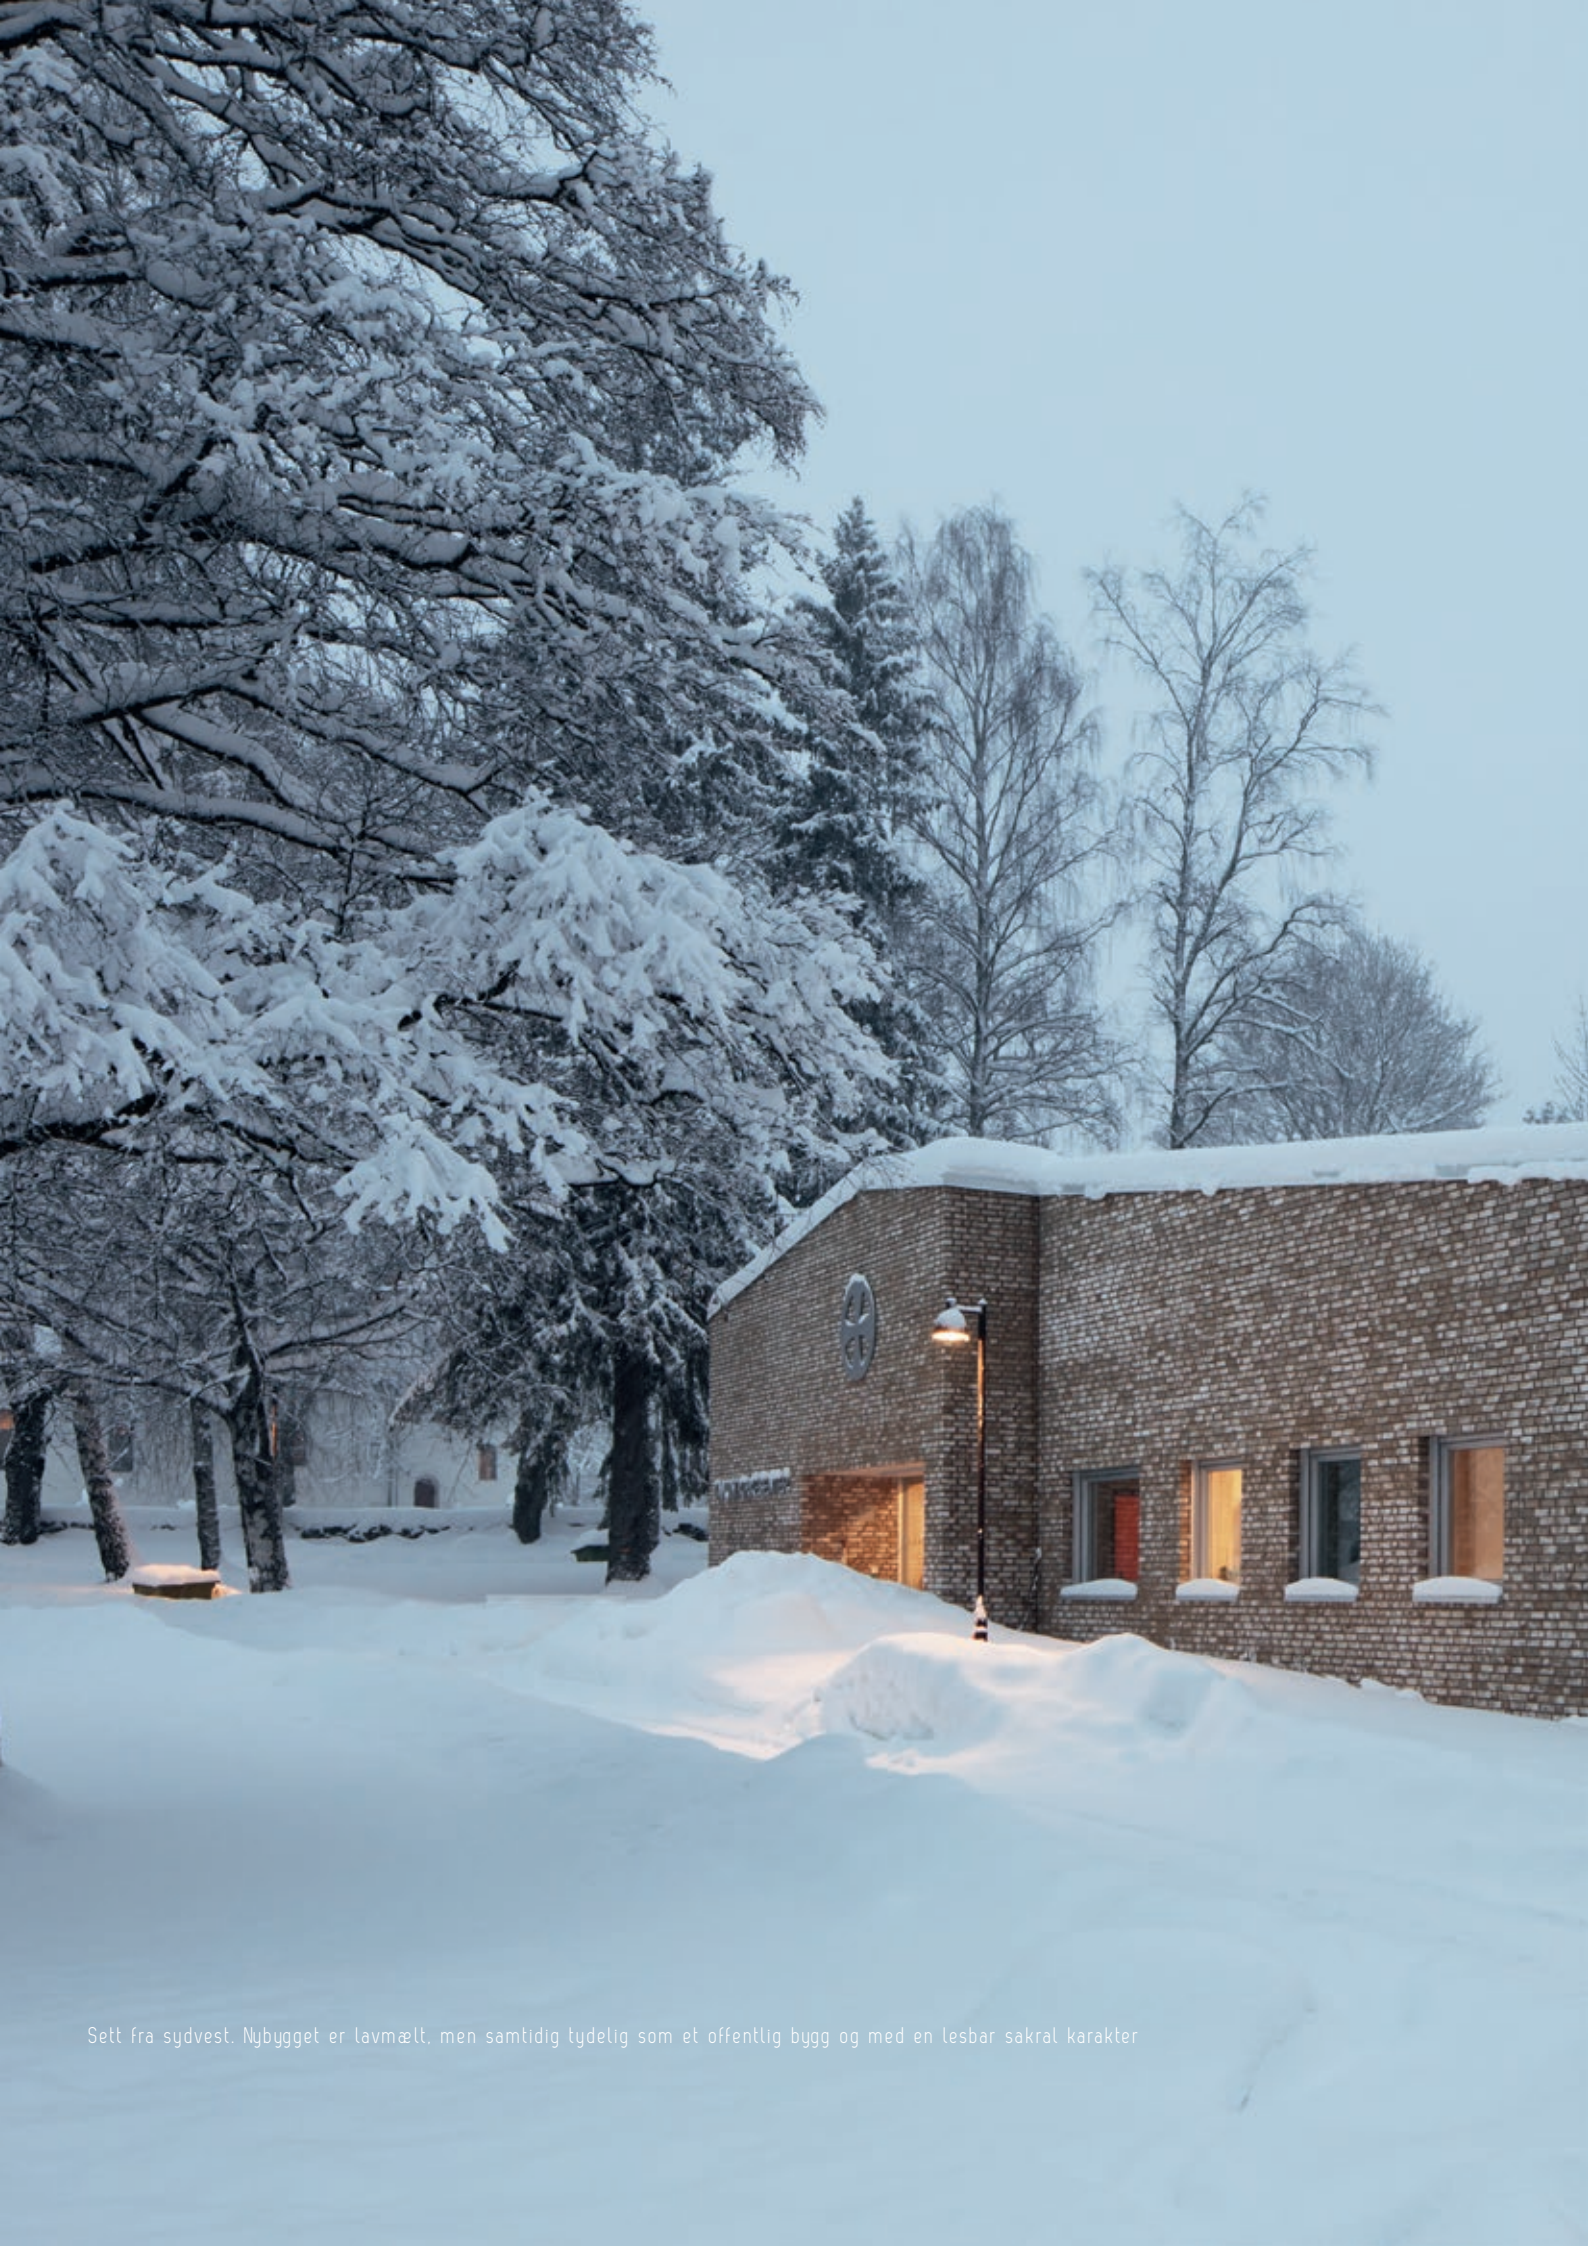
Sett fra sydvest. Nybygget er lavmælt, men samtidig tydelig som et offentlig bygg og med en lesbar sakral karakter

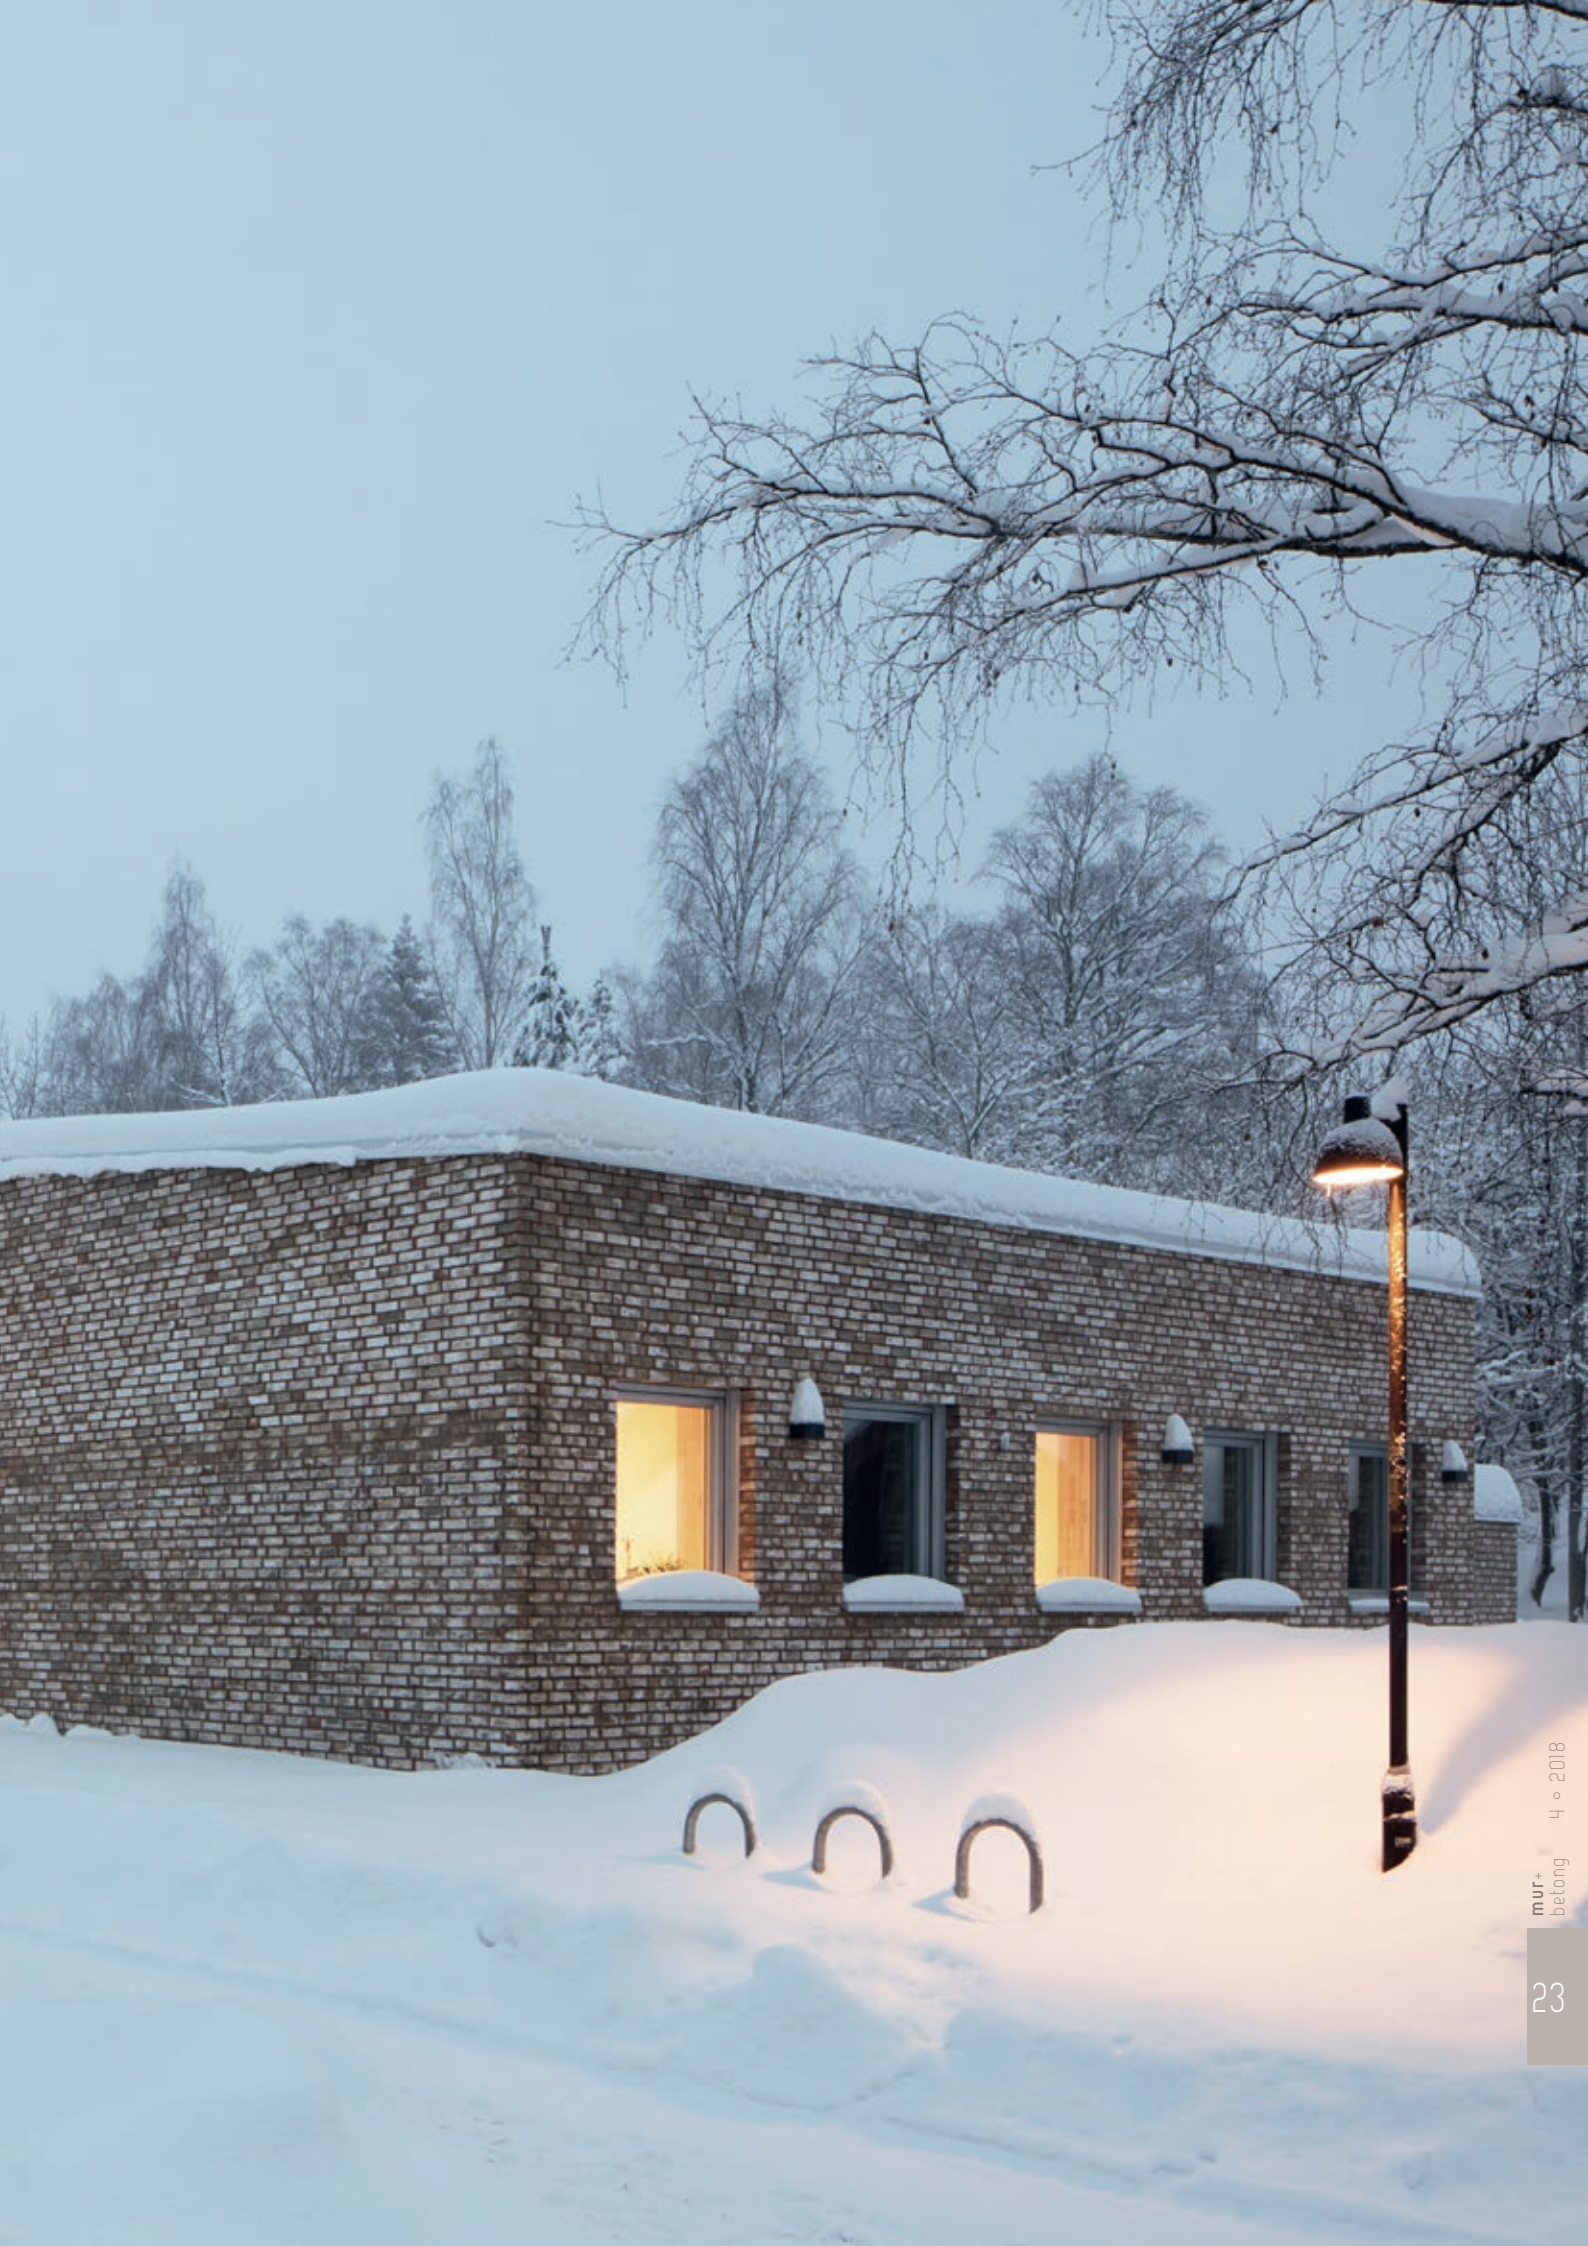
Møtesalen kan deles i to. Taket er utformet som to buehvelv med ulik radius

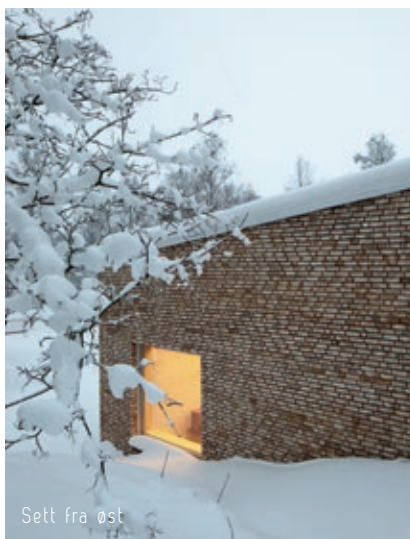
Sett fra øst

Det nye bygningsvolumet er bygget inn i kollen øst for kirkesenteret. De trærne som ligger i nærheten av nybygget ble sikret under byggearbeidene.
